**KOMISJA BADANIA WYPADKÓW LOTNICZYCH
LOTNICTWA PAŃSTWOWEGO**

RAPORT KOŃCOWY

z badania zdarzenia lotniczego nr 192/2010/11

samolotu Tu-154M nr 101

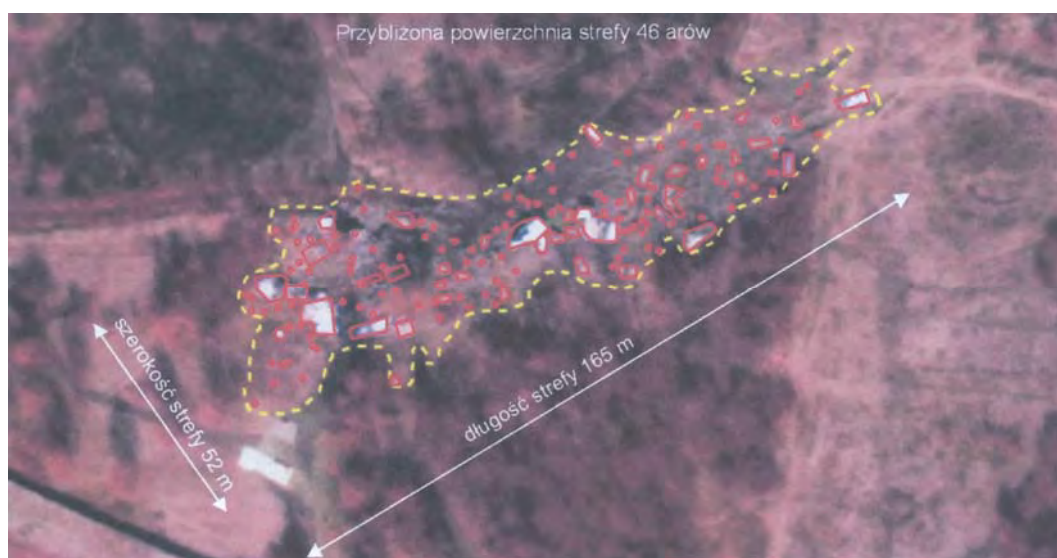
Zderzenie samolotu z przeszkodami terenowymi oraz uderzenie w ziemię spowodowało następujące uszkodzenia:

- zerwane przewody linii energetycznej,
- liczne połamane drzewa i krzewy na ostatnim odcinku lotu,
- zniszczone zadrzewienie terenu o szerokości 52 m i długości około 165 m w miejscu upadku samolotu.

Rys. 1. Szkic strefy zniszczeń spowodowanych zderzeniem samolotu⁶ z ziemią

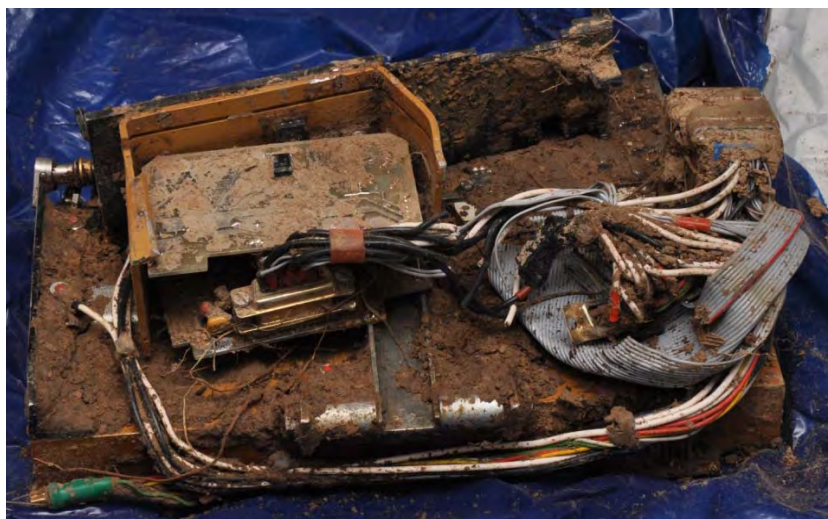
Fot. 10. Zdjęcie rejestratora ATM-QAR na miejscu wypadku

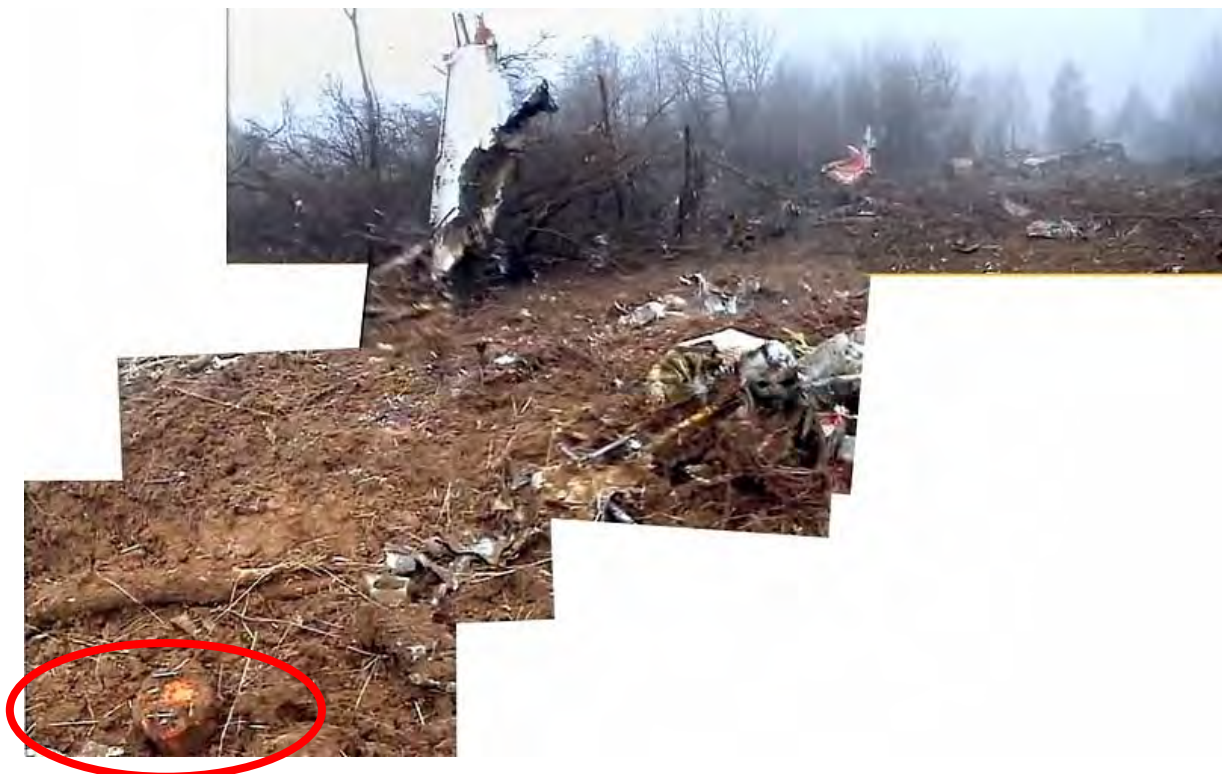
Na miejscu wypadku został odnaleziony 10.04.2010 r. przez stronę rosyjską blok 70A-10M rejestratora MARS-BM.

Fot. 13. Blok 70A-10M rejestratora MARS-BM na miejscu wypadku

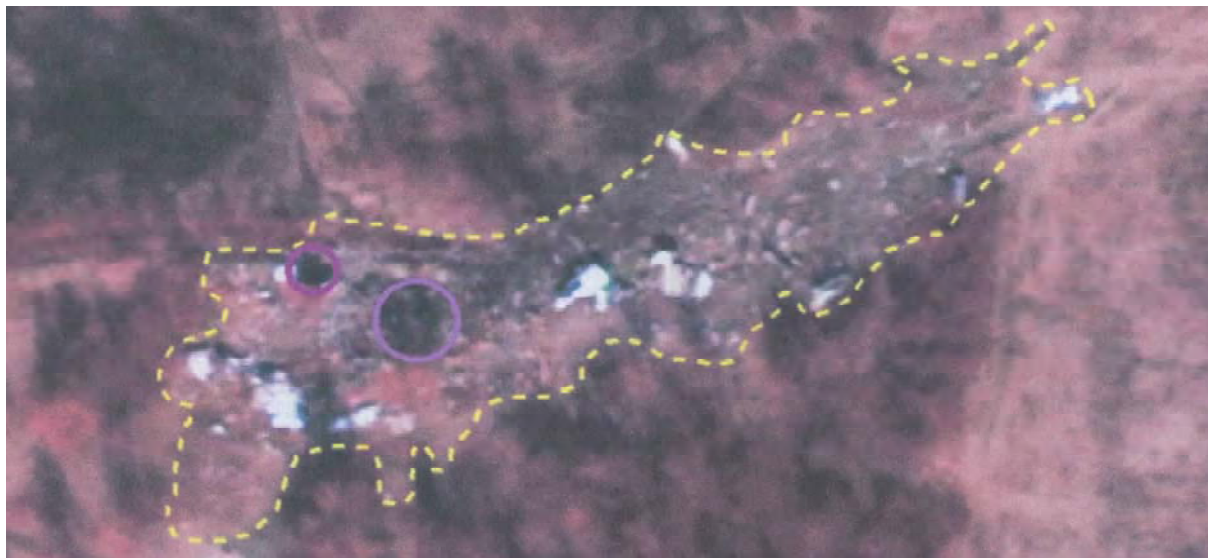
samolotu oraz część terenu zadrzewionego. Pożar był lokalny i nie rozprzestrzenił się, teren był bowiem błotnisty, rzadko zadrzewiony, a powietrze wilgotne i wiał słaby wiatr.

Rys. 14. Prawdopodobne strefy pożaru⁴³

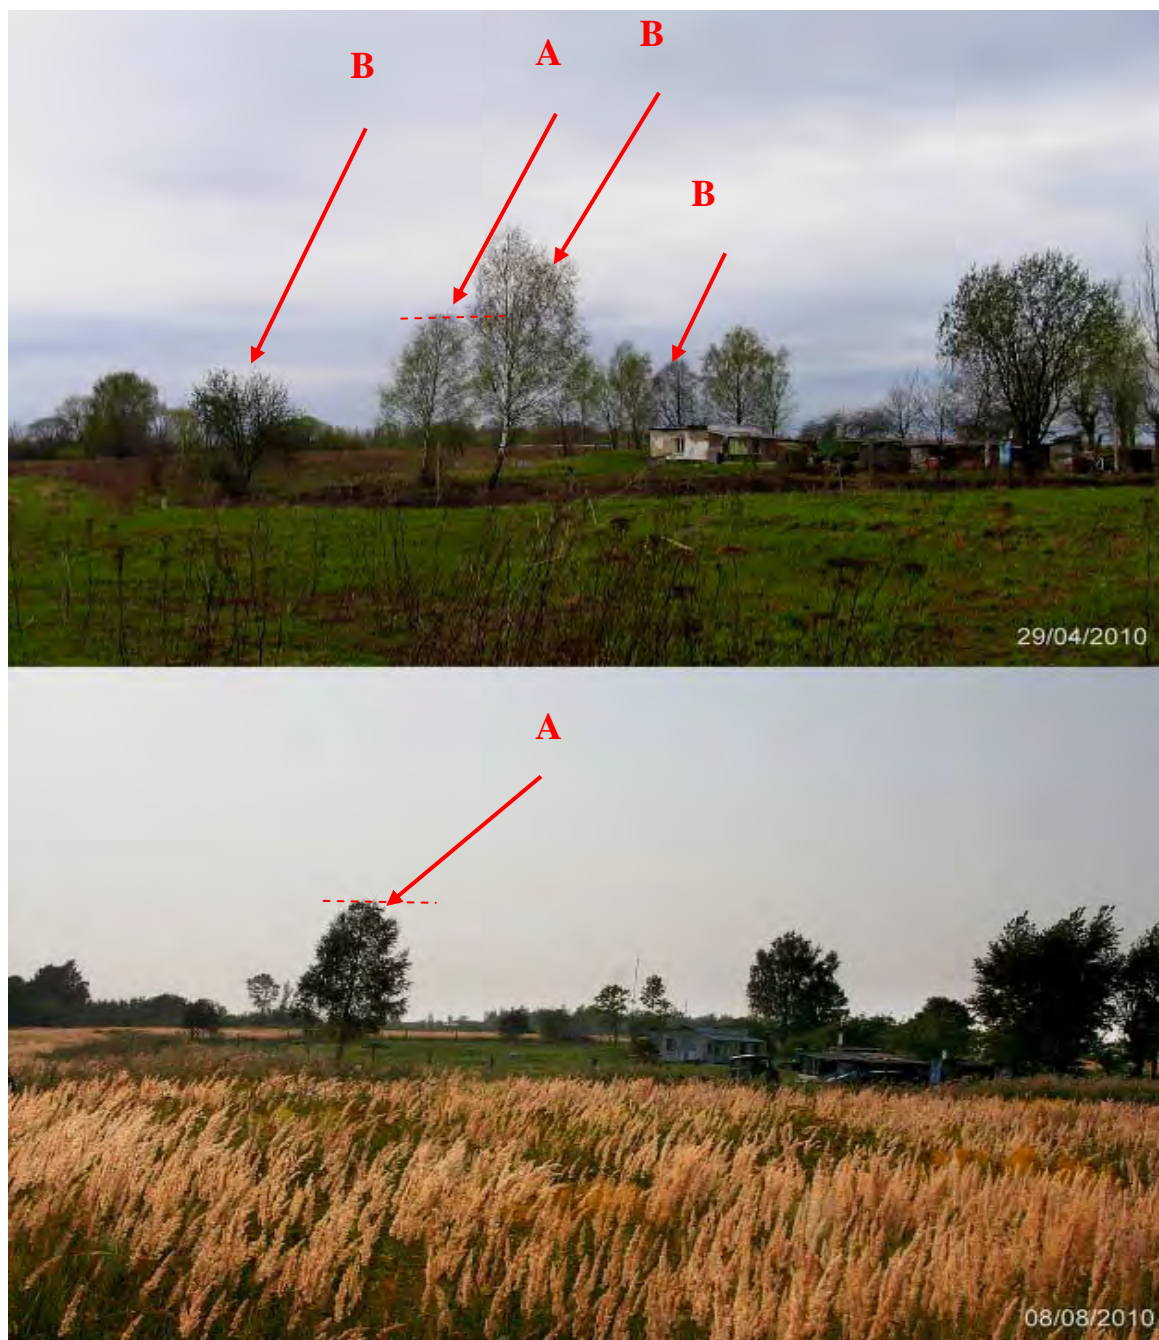
Fot. 18. Otoczenie BRL – zdjęcia z kwietnia i sierpnia 2010 r. (różnice w stanie drzewostanu)
A – drzewo przycięte przez samolot Tu-154M,
B – drzewa wycięte po 10.04.2010 r.

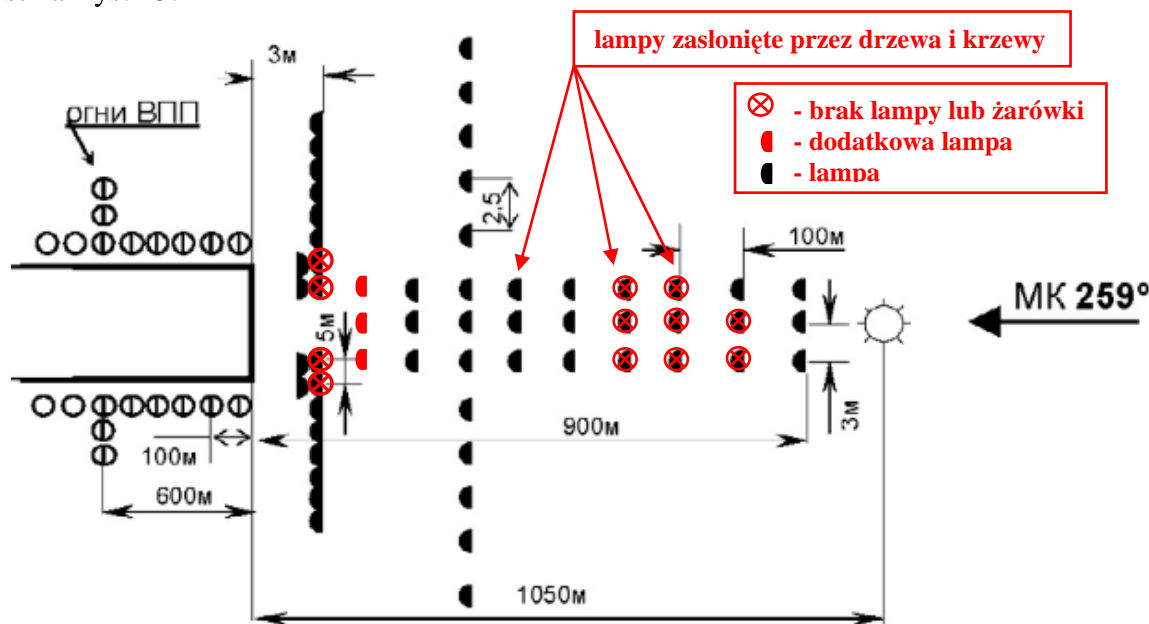
metrów od progu DS 26 mogą być zasłaniane przez rosnące wokół nich drzewa i krzewy”¹⁰³. W tym samym dokumencie wskazano, że światła drugiej i trzeciej grupy (800 i 700 metrów od progu DS 26) nie istnieją – znajdują się tam resztki lamp, a kabel zasilający był zerwany. Na światłach pierwszej grupy (900 metrów) były rozbite filtry świetlne, a z trzech żarówek świeciła jedna. Z przeprowadzonego przez Komisję w dniu 14.04.2010 r. rekonesansu na miejscu wypadku wynikało, że w latarni kodowej KNS-4U, umieszczonej na BRL, z sześciu lamp sprawne były trzy. Stan sprawności systemu świetlnego przedstawiony jest na Rys. 15.

Rys. 15. Stan sprawności systemu świetlnego ŁUCZ-2MU

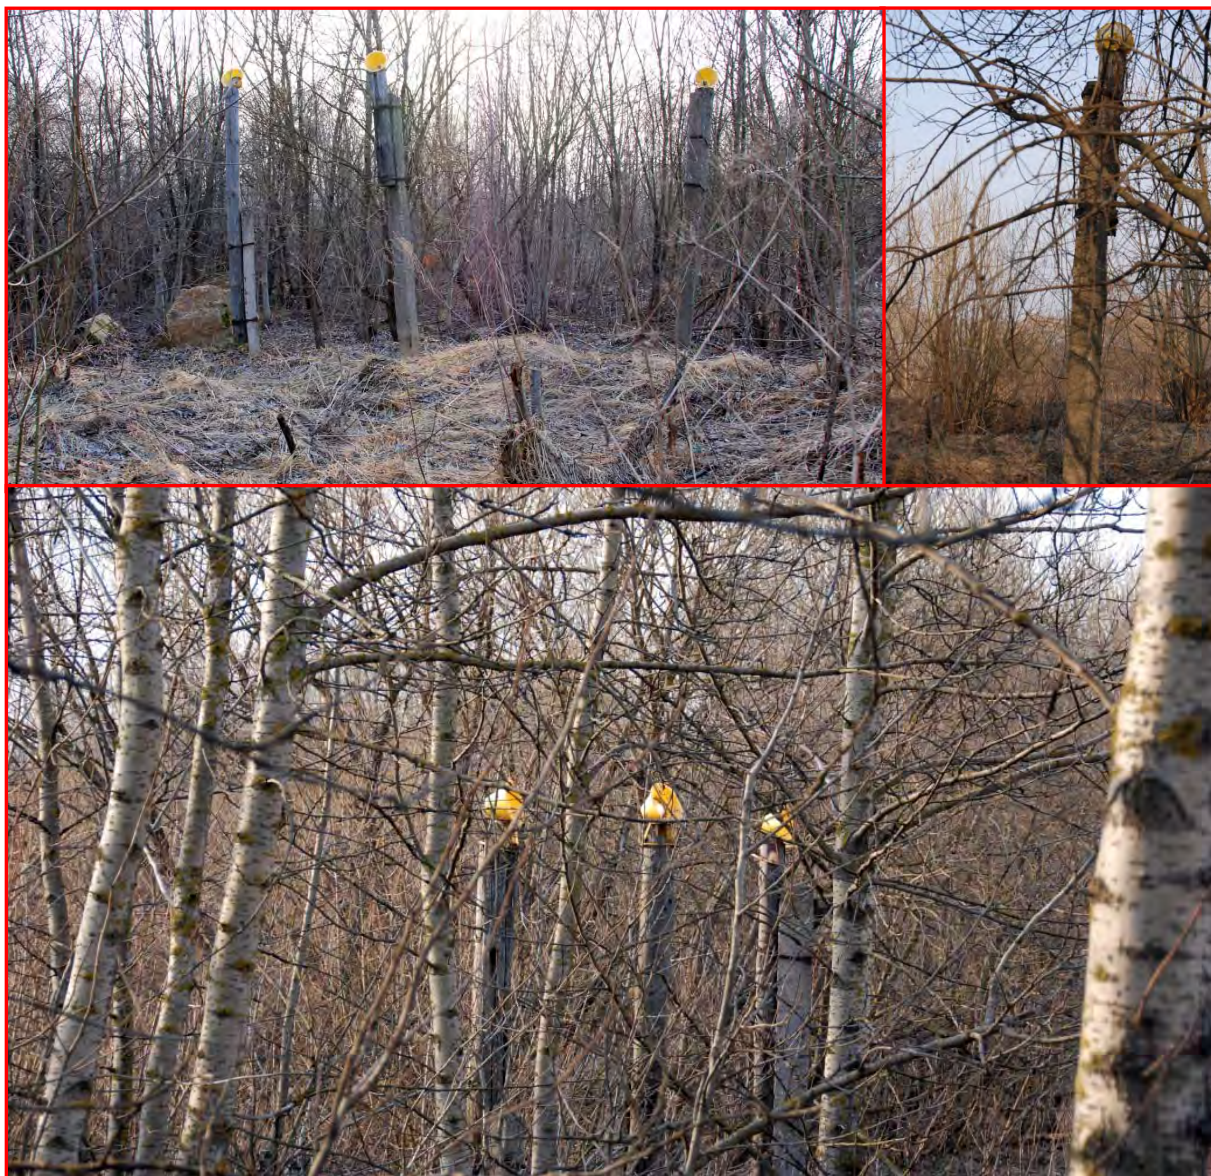
Fot. 20. Światła nawigacyjne zasłaniane przez drzewa i krzewy

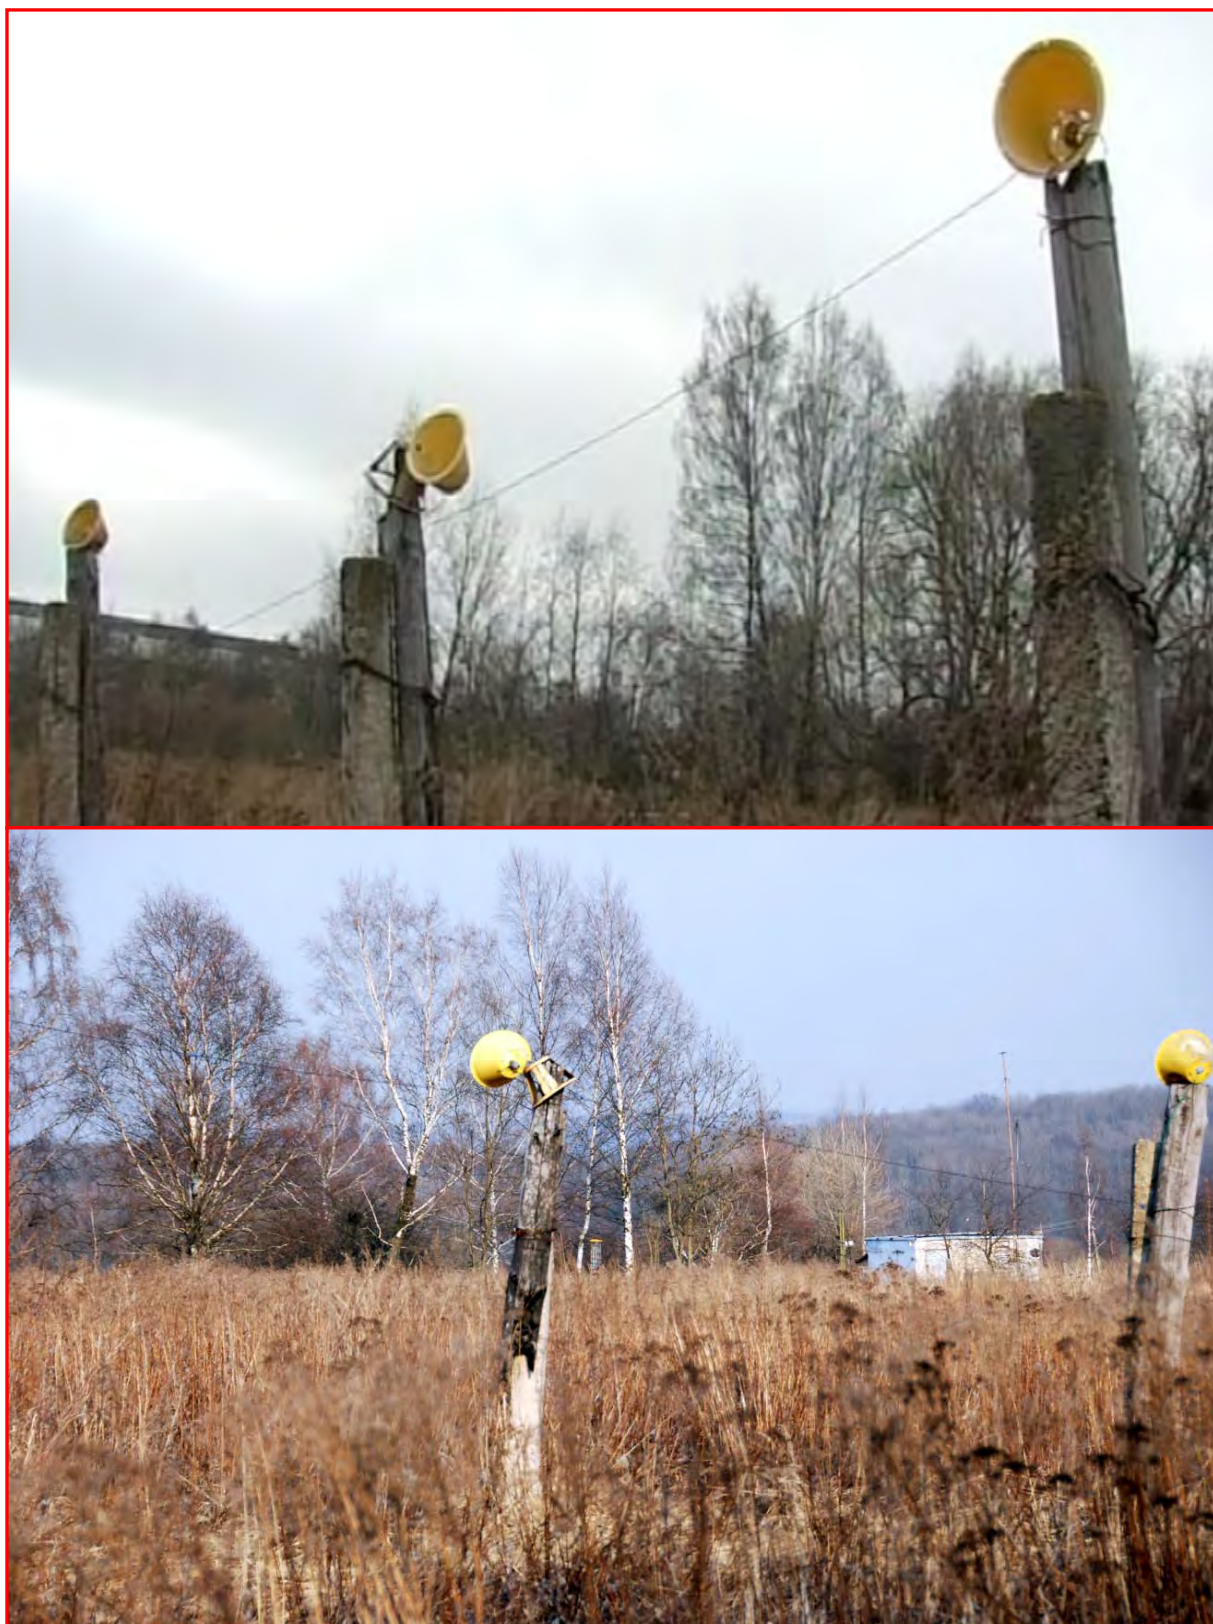
Fot. 22. Stan techniczny świateł podejścia

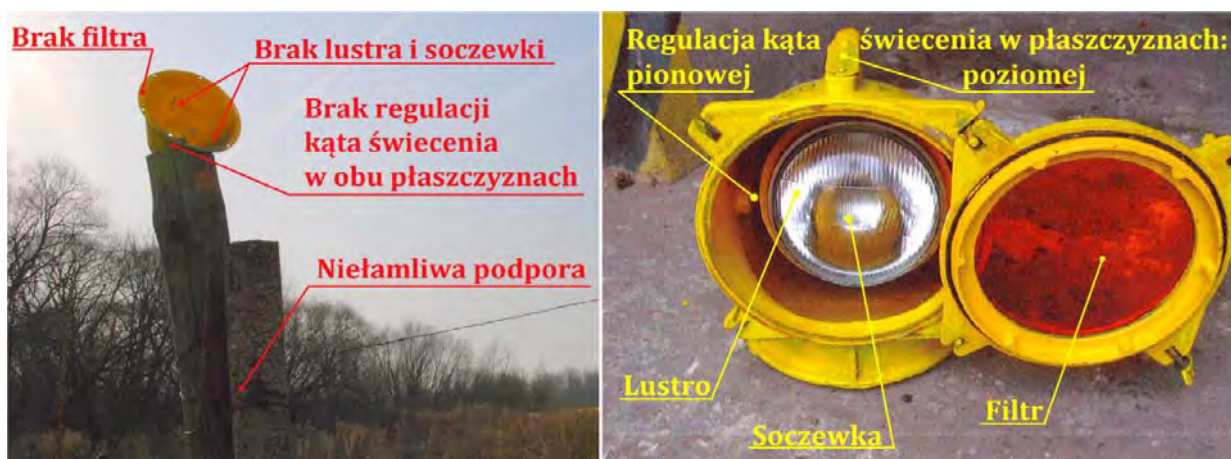
Fot. 24. Porównanie lamp systemu świetlnego
z lewej – lampa systemu świetlnego na lotnisku SMOLEŃSK PÓŁNOCNY w dniu 10.04.2010 r.
z prawej – lampa systemu świetlnego ŁUCZ-2MU

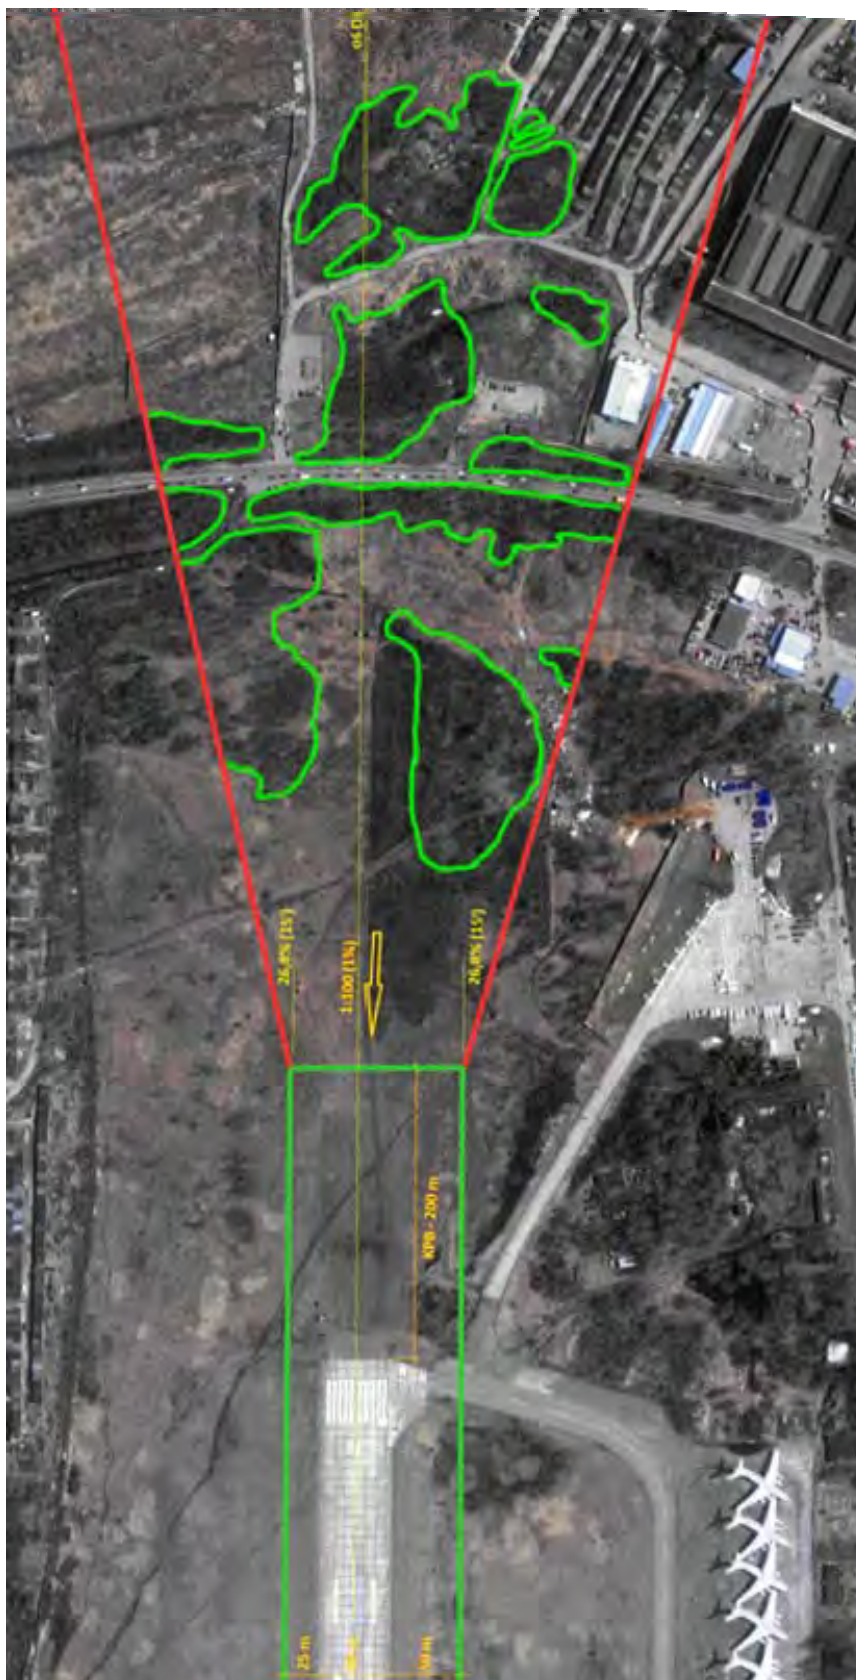
Skupisko drzew i krzewów w zasięgu powierzchni ograniczającej podejście

Rys. 18. Skupiska drzew i krzewów w zasięgu powierzchni ograniczającej podejście o nachyleniu 1% - zgodnie z polskimi przepisami dla lotnisk wojskowych

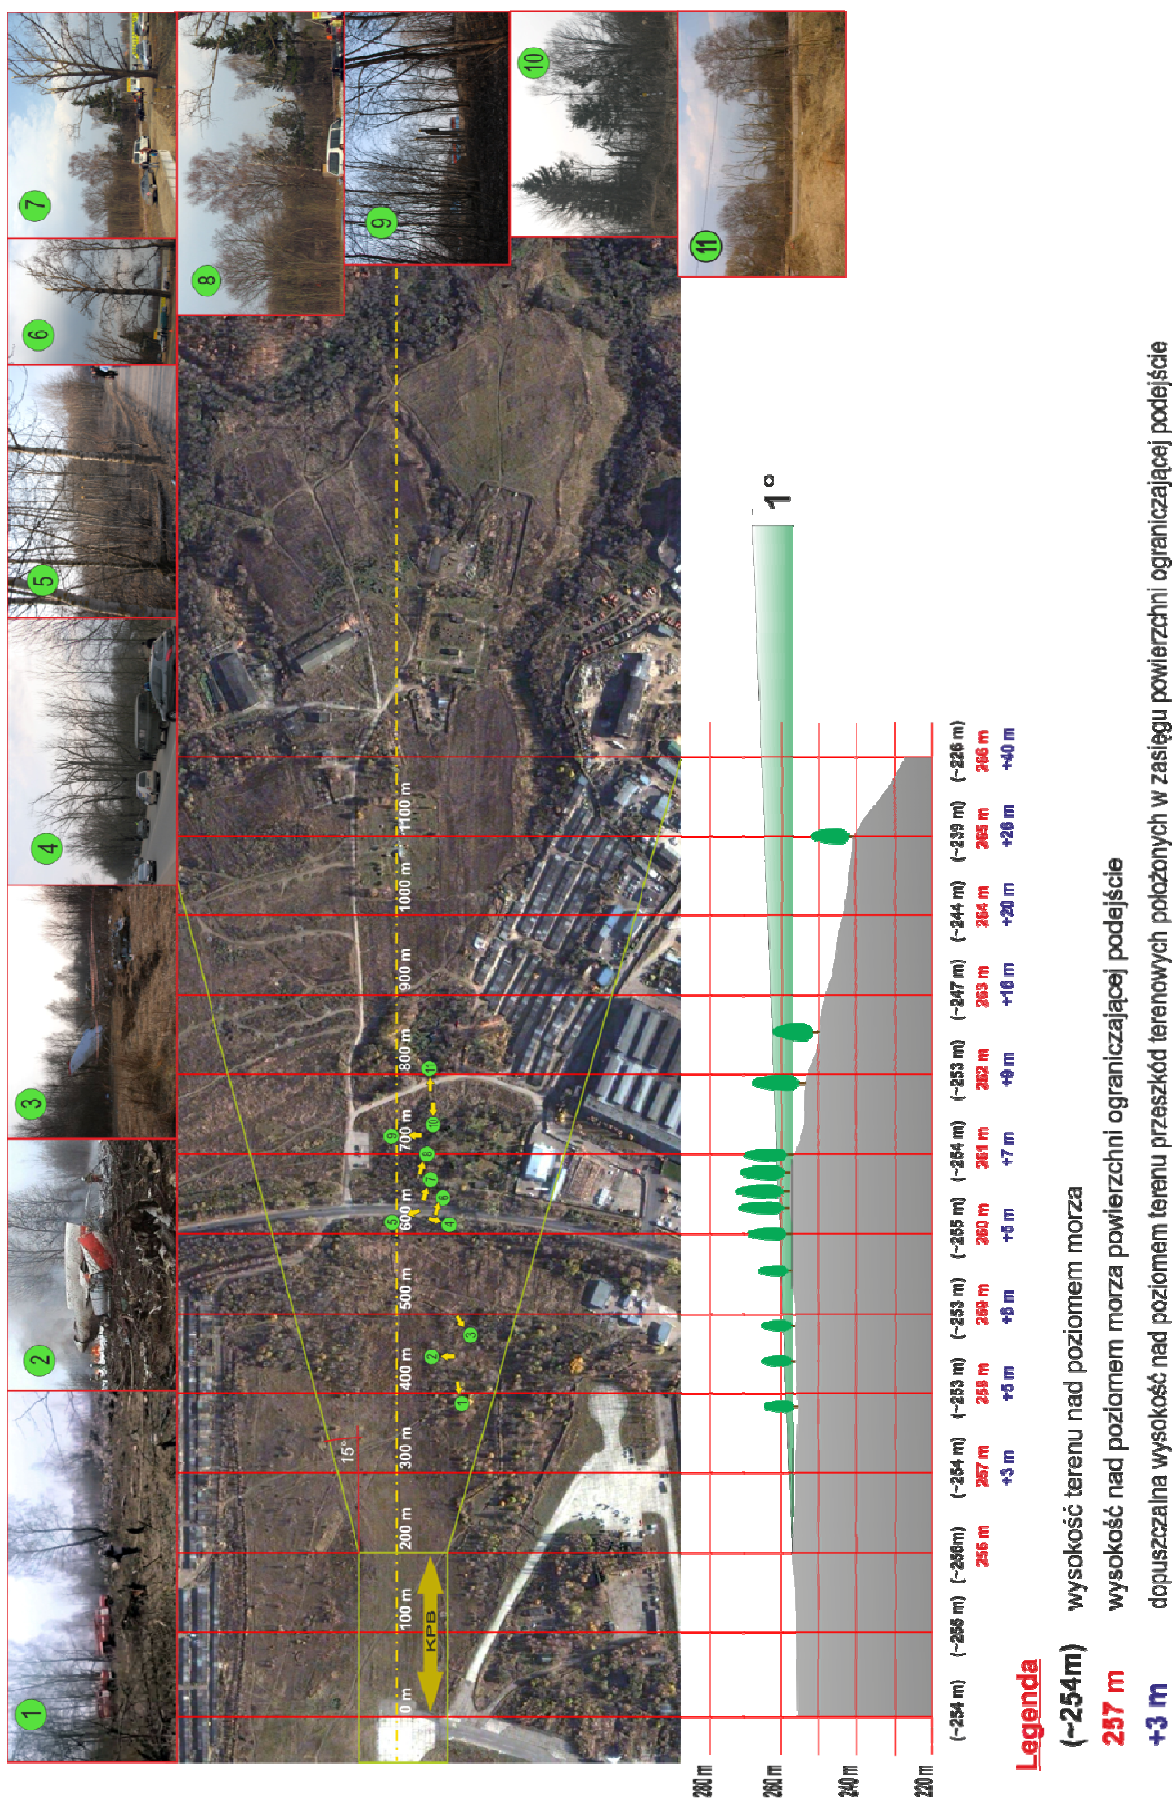
Powyższa analiza wskazuje, że lotnisko SMOLEŃSK PÓŁNOCNY nie było właściwie przygotowane do przyjmowania statków powietrznych.

Rys. 19. Lotnisko SMOLEŃSK PÓLNOCNY – rozmieszczenie drzew przekraczających dopuszczalne wysokości na powierzchni ograniczającej podejście

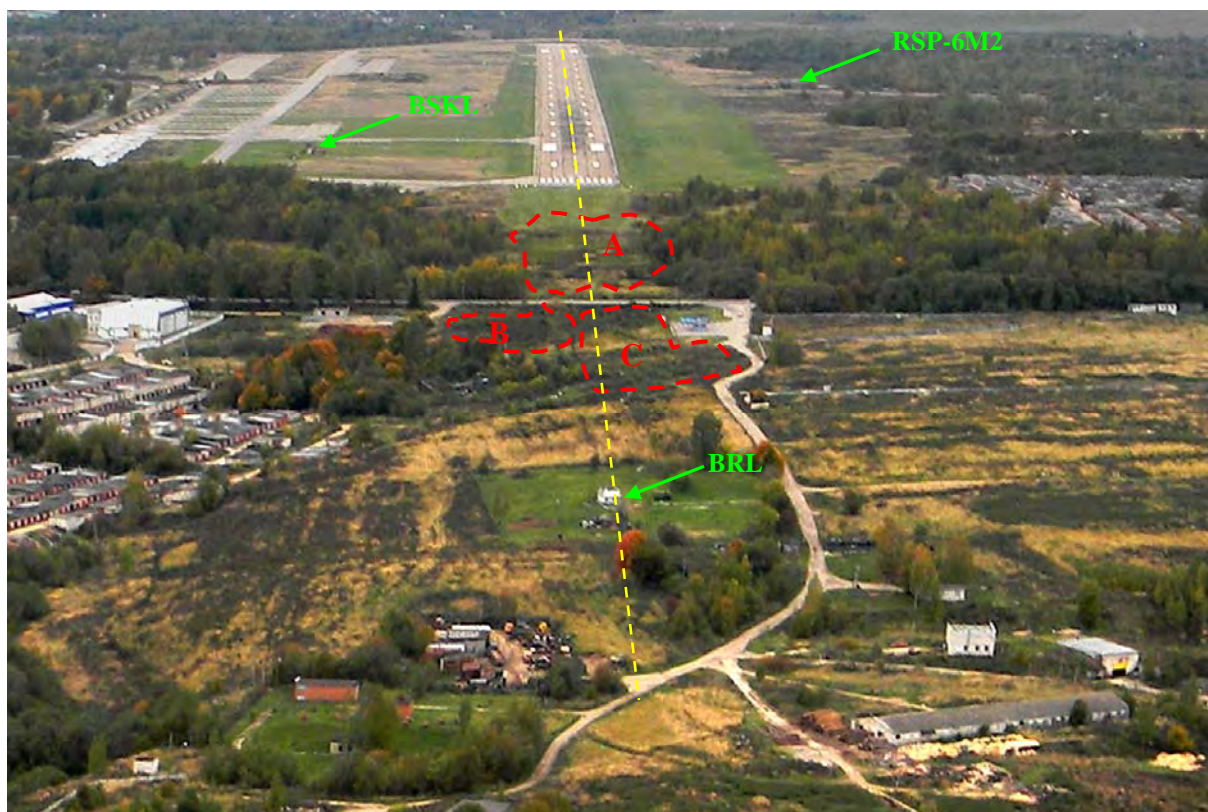
Po 10.04.2010 r. w rejonie osi podejścia do lotniska SMOLEŃSK PÓŁNOCNY dokonano wycinki drzew. Na Rys. 20 zaznaczono miejsca wycinki drzewostanu, który miał wpływ na zobrazowanie statków powietrznych na wskaźniku radiolokatora lądowania i ograniczał widoczność świateł na osi podejścia do DS 26. Kolejne rysunki przedstawiają różnice w drzewostanie między dniem 10.04.2010 r. (Rys. 21-Rys. 24) a 30.06.2010 r.

Rys. 20. Lotnisko SMOLEŃSK PÓŁNOCNY – rejon wycinki drzew i krzewów (kolor czerwony) na osi podejścia do DS 26 (kolor żółty) (zdjęcie z 30.06.2010 r.)
