ANALIZA NAPRAWY USZKODZONEJ OSŁONY RADARU SAMOLOTU TU-154M NR 101

1. Opis zdarzenia lotniczego

Zdarzenie miało miejsce 08 kwietnia 2010 roku, około godz. 23.35 LT podczas lotu dyspozycyjnego na trasie PRAGA – WARSZAWA. Cytat z karty incydentu lotniczego: „Po starcie z lotniska Praga na wysokości około 4000ft nastąpiło zderzenie z ptakiem. Po skontrolowaniu parametrów pracy silników i własności lotnych samolotu dowódca załogi zdecydował o kontynuowaniu lotu. Lądowanie na lotnisku bazowania bez następstw”.

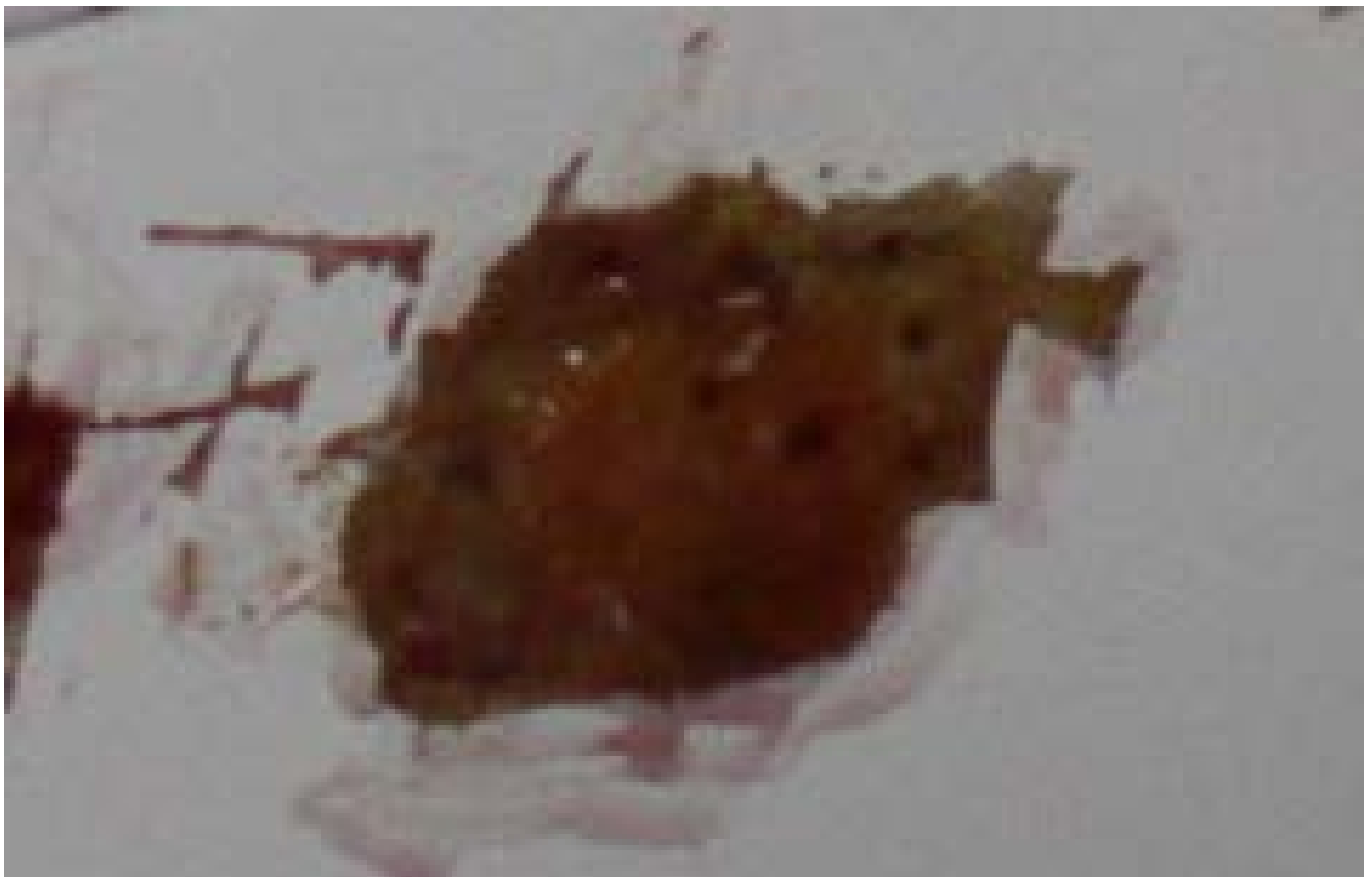
Rys. 1

UWAGA: Dokumentacja fotograficzna, udostępniona członkom Komisji przez personel SIL 36 splt, przedstawia uszkodzenie już po częściowym wykonaniu naprawy. Nie opracowano dokumentacji fotograficznej bezpośrednio po lądowaniu samolotu lub przed rozpoczęciem procesu naprawczego, obrazującej rzeczywisty stan i wymiary uszkodzenia poszycia kopuły radaru.

Według ustnych informacji personelu 36 splt uszkodzone zostało **jedynie zewnętrzne** poszycie owiewki nosowej (kopuły radaru), która jest wykonana z materiału kompozytowego o strukturze przekładkowej (poszycie zewnętrzne i wewnętrzne z wypełniaczem komórkowym). Wykonawcy naprawy ocenili wymiary uszkodzenia na mniej więcej **70 x 100 mm** (brak jakiegokolwiek dokumentu potwierdzającego te dane).

Załączniki nr 3, 4 i 5 przedstawiają lokalizację uszkodzenia, natomiast rys. 1 poniżej jego zbliżenie już po częściowym wykonaniu naprawy.

- 6) Na podstawie otrzymanych z 36 splt materiałów, przeprowadzonych rozmów oraz pisemnych oświadczeń osób zaangażowanych w proces naprawczy należy stwierdzić, że (przeciwnie do ustnych deklaracji) **naprawa nie została wykonana zgodnie z wytycznymi „Instrukcji remontowej samolotu TU-154”.**

- Dokumentacja powykonawcza (rys. 3) wymienia – „kleje różne” (*co to oznacza?*), żywicę epoksydową, szpachlę chemoutwardzalną i farbę. Naprawę wykonano niezgodnie z obowiązującą technologią – zaszpachlowano uszkodzenie (?), nie zastosowano włókna szklanego do naprawy uszkodzenia (min. 3 warstwy), nie przygotowano rejonu uszkodzenia do wykonania naprawy itd.;

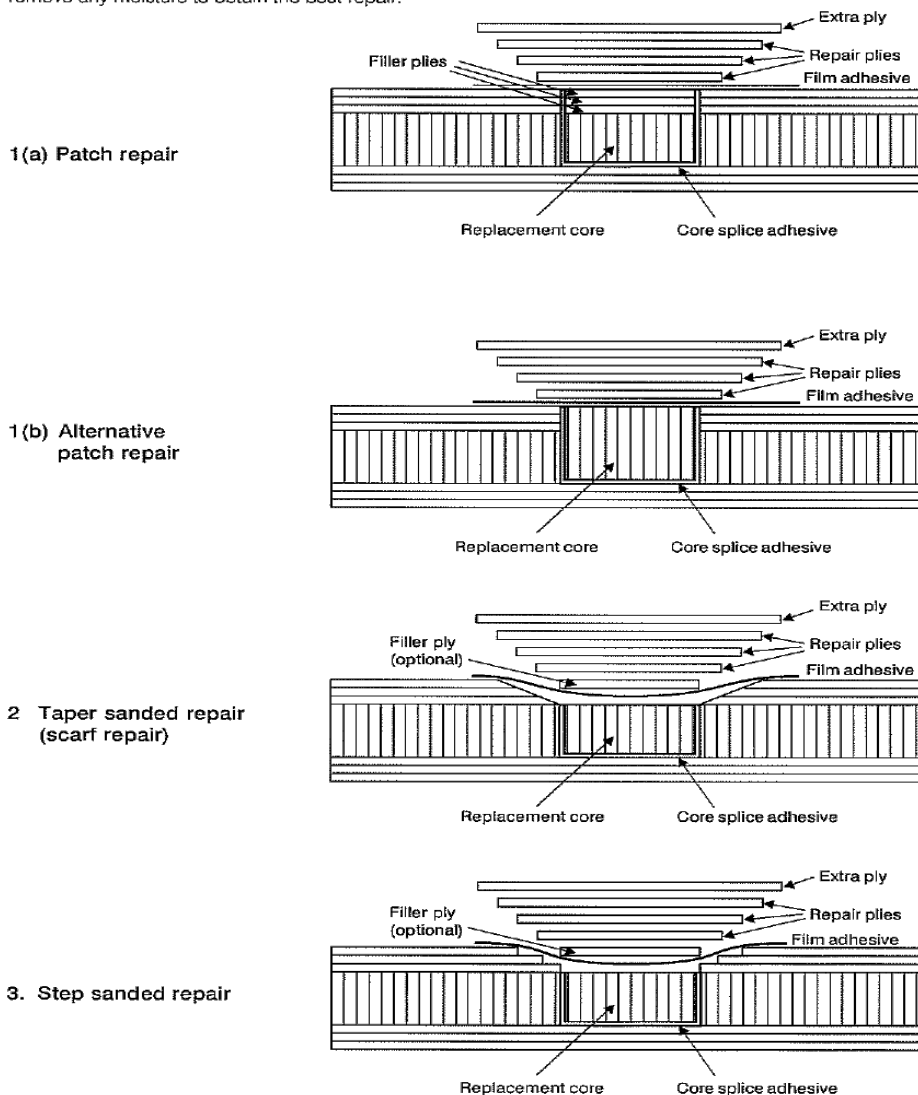
TYPICAL SANDWICH PANEL REPAIRS

Note: If the component has been in service it must be dried to remove any moisture to obtain the best repair.

Poniżej przedstawiono cztery warianty poprawnej, w tym przypadku, naprawy owiewki nosowej (kopuły radaru).

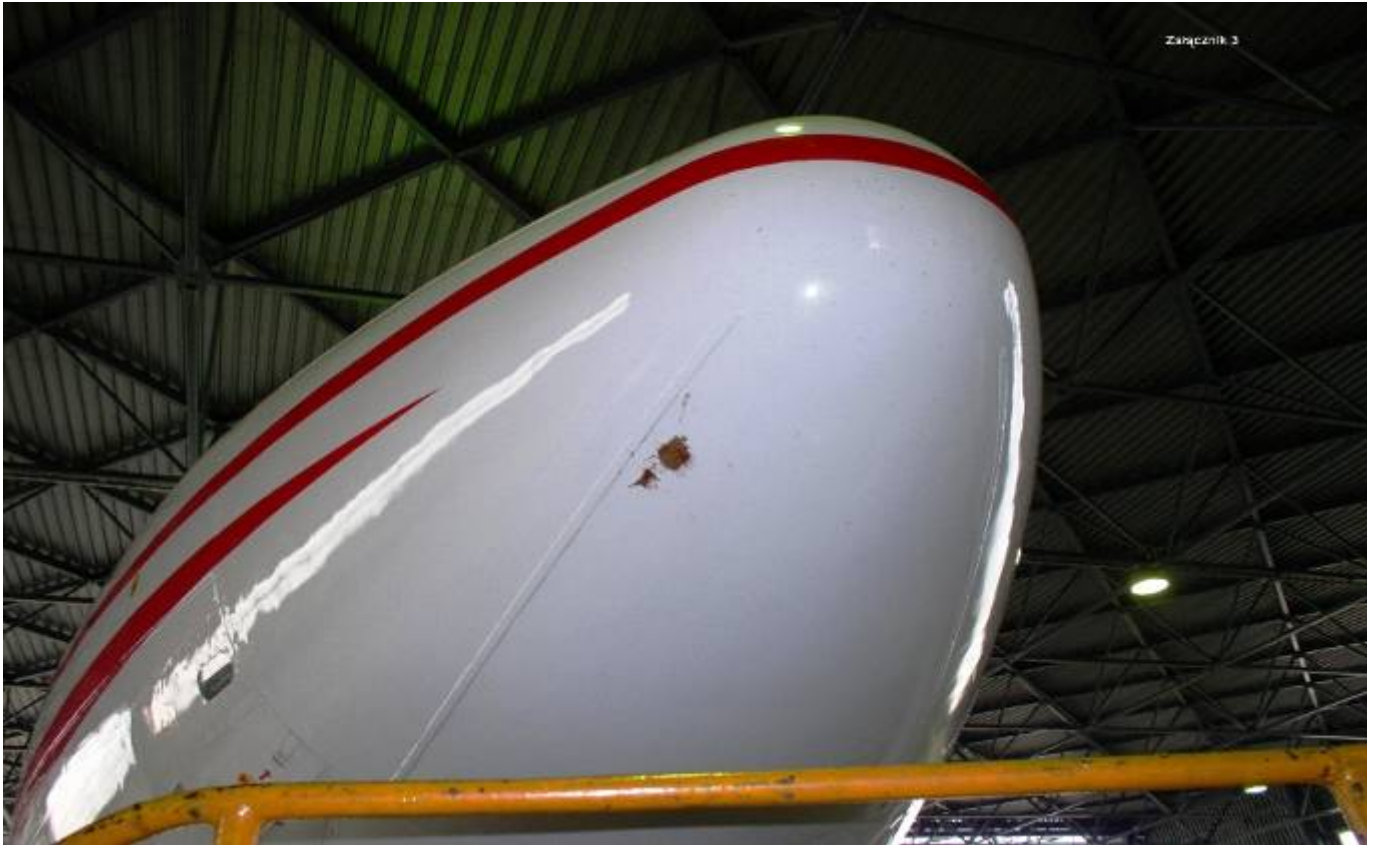
Załącznik nr 3

Wyżej wymienione dokumenty zawierają informację o stwierdzonym – w ramach przeprowadzonej po lądowaniu inspekcji – uszkodzeniu „noska osłony radaru”. Z załącznika nr 2 wynika, że sporządzono dokumentację fotograficzną rejonu uszkodzenia, wykonano naprawę i malowanie uszkodzonego elementu oraz potwierdzono sprawność samolotu (jego zdolność do lotu).
