**KOMISJA BADANIA WYPADKÓW LOTNICZYCH
LOTNICTWA PAŃSTWOWEGO**

RAPORT KOŃCOWY

z badania zdarzenia lotniczego nr 192/2010/11

samolotu Tu-154M nr 101

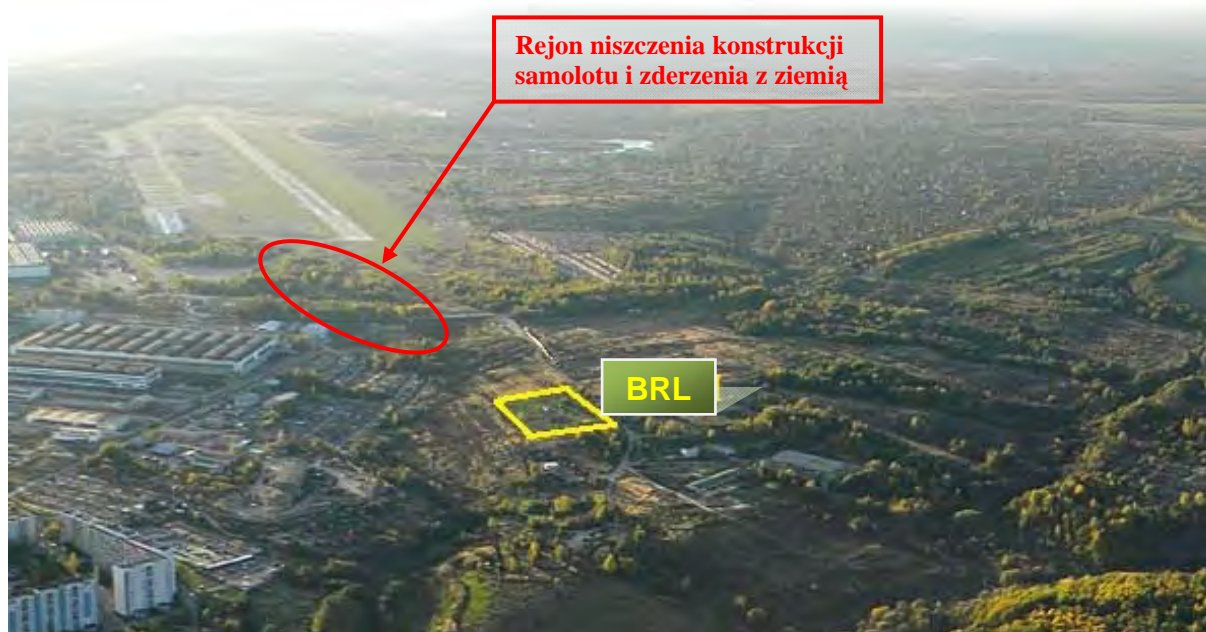
Samolot zderzył się z ziemią między BRL a progiem DS 26, po lewej stronie od osi DS. Współrzędne miejsca pierwszego zderzenia samolotu z ziemią zamieszczono poniżej.

Współrzędne geograficzne (wg WGS-84)	N54°49'28,09"; E32°03'7,26"
Wysokość nad poziomem morza	253 m
Odchylenie od osi pasa	105 m w lewo (na południe)

Rys. 8. Miejsce zderzenia samolotu z przeszkodami i ziemią

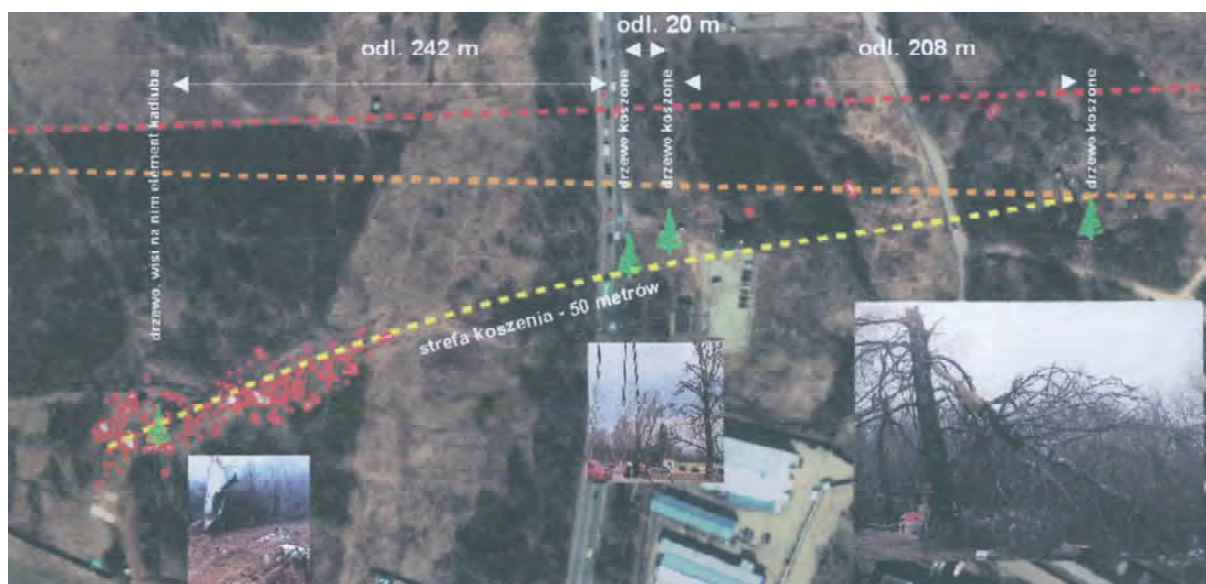
Rys. 9. Miejsce zdarzenia z zaznaczonymi charakterystycznymi wymiarami³⁹

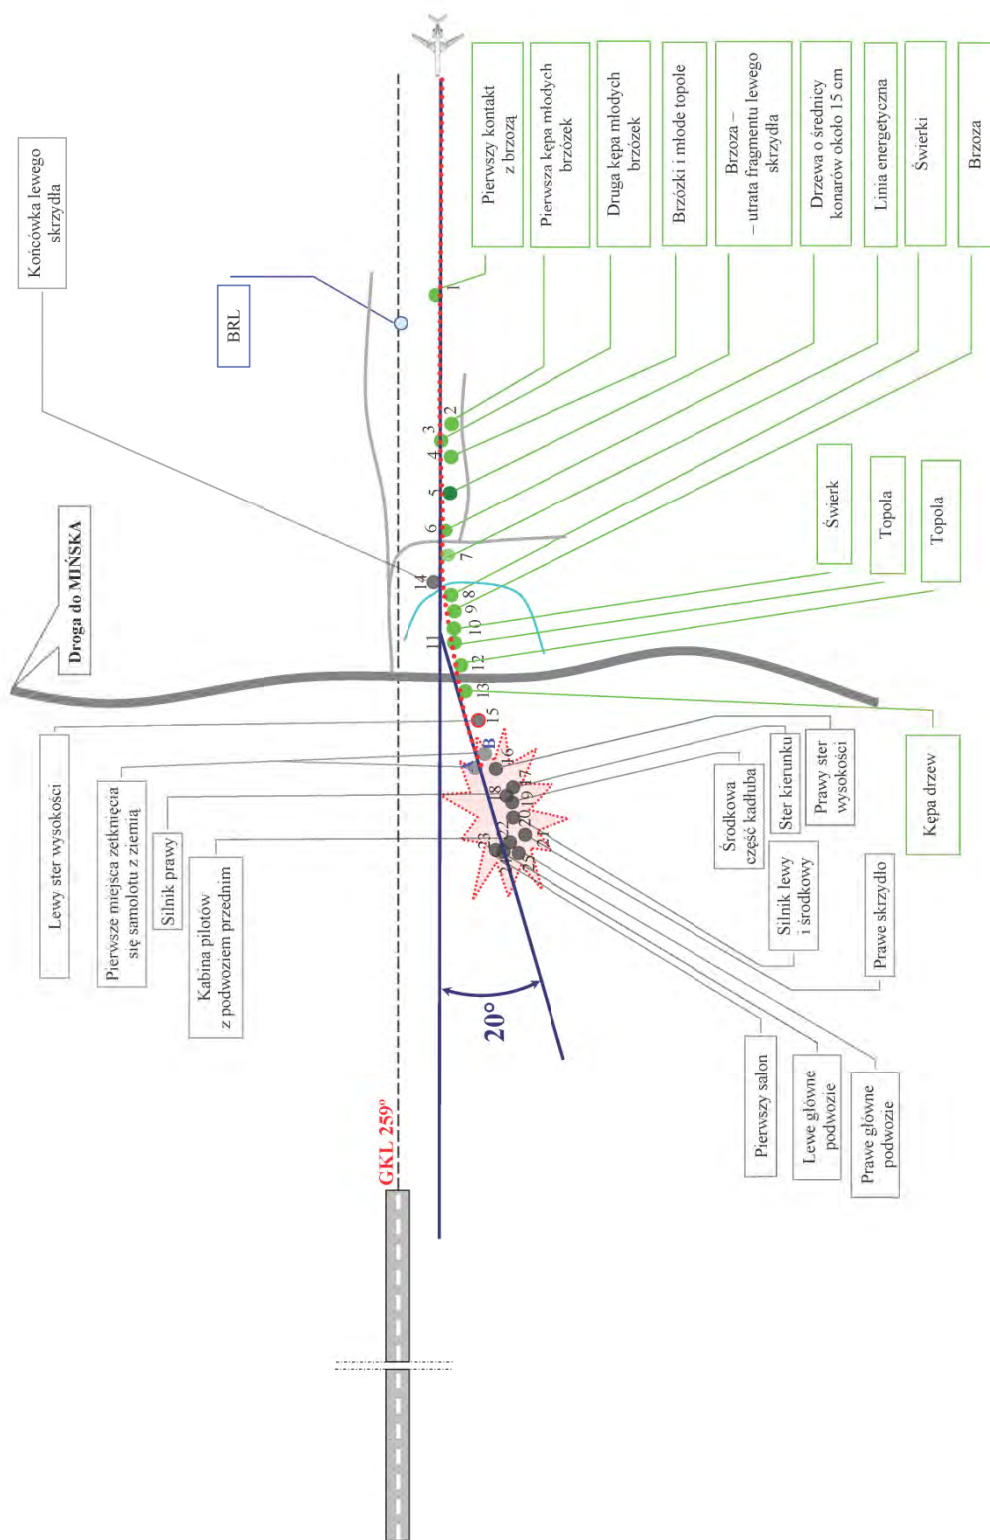
Graficzny schemat identyfikujący przeprowadzone pomiary przedstawiony jest na Rys. 12. Schemat rozrzutu części (pkt 14-25), usytuowania przeszkód terenowych (pkt 1-13) oraz miejsc kontaktu samolotu Tu-154M nr 101 z ziemią (pkt A i B) przedstawia Rys. 13. Na Fot. 14 przedstawiono rozrzut i identyfikację szczątków samolotu.

Rys. 13. Położenie od progu drogi startowej charakterystycznych:

- przeszkód terenowych (pkt 1-13);
- miejsc kontaktu z ziemią (pkt A i B);
- rozzrzu tu części samolotu (pkt 14-25)

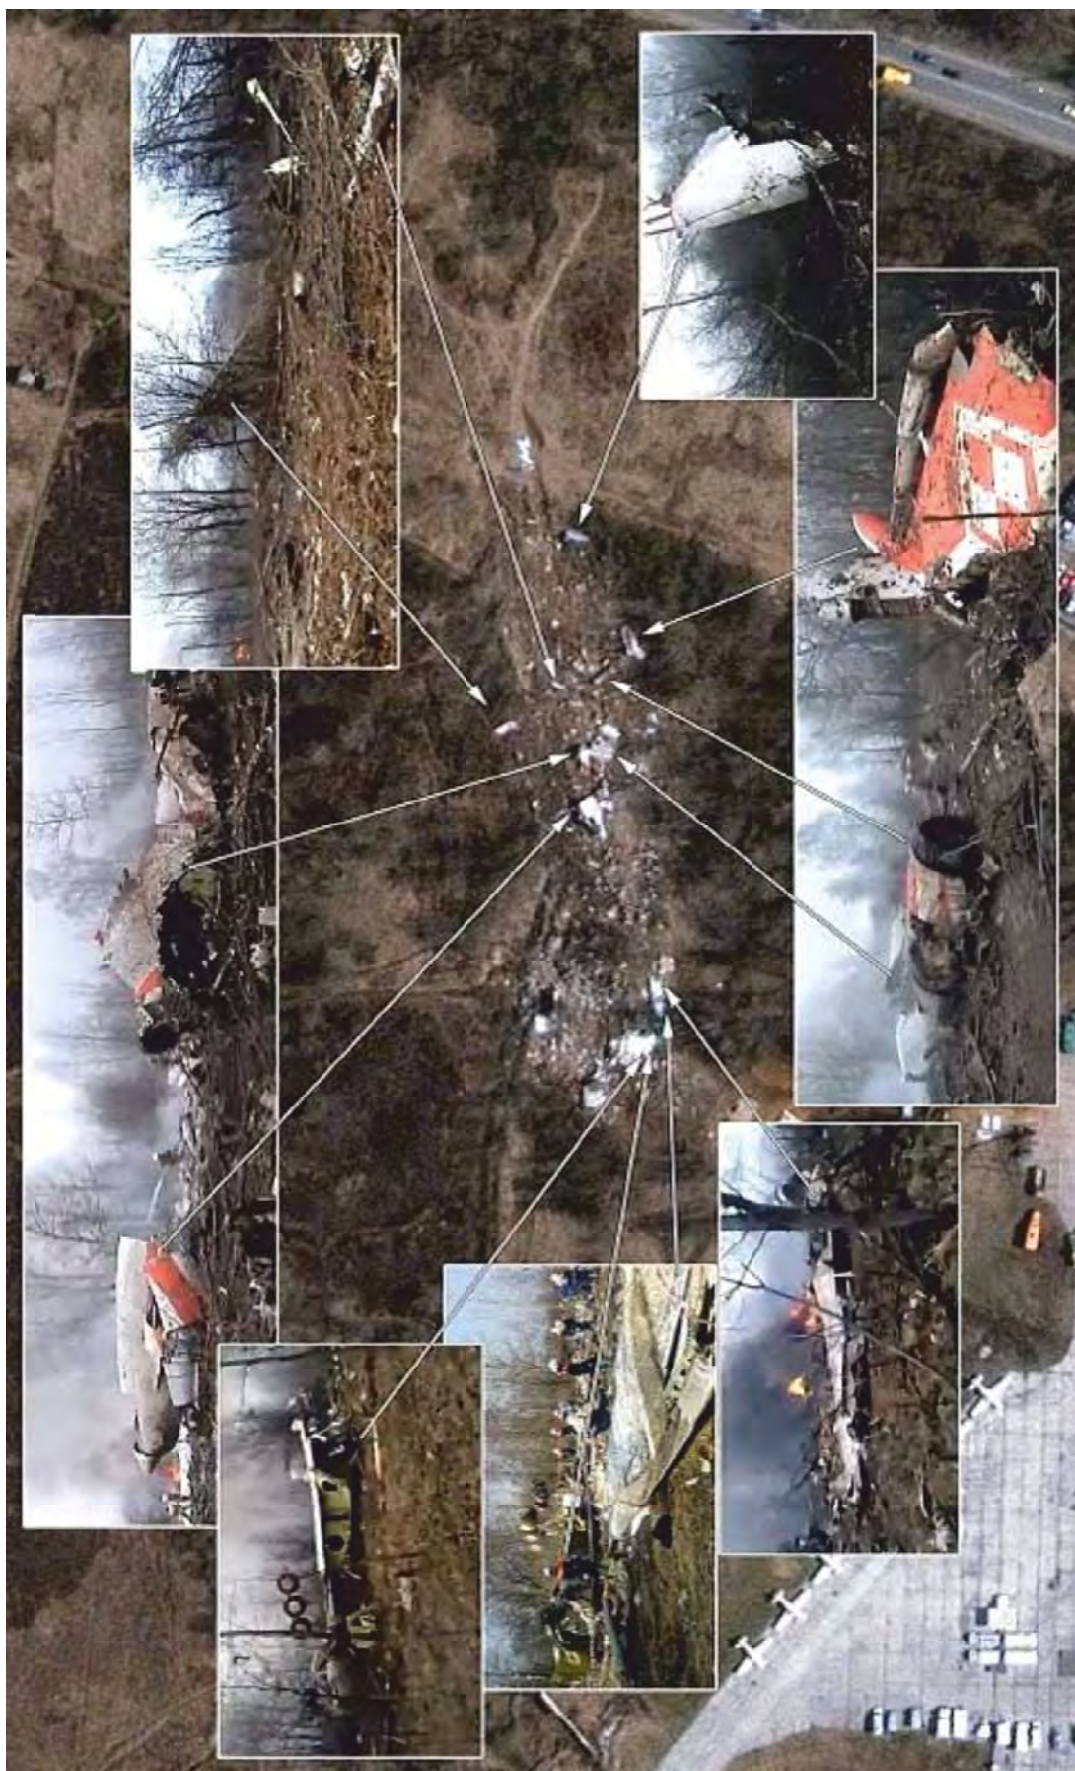
Fot. 14. Miejsce wypadku – położenie elementów wraku samolotu

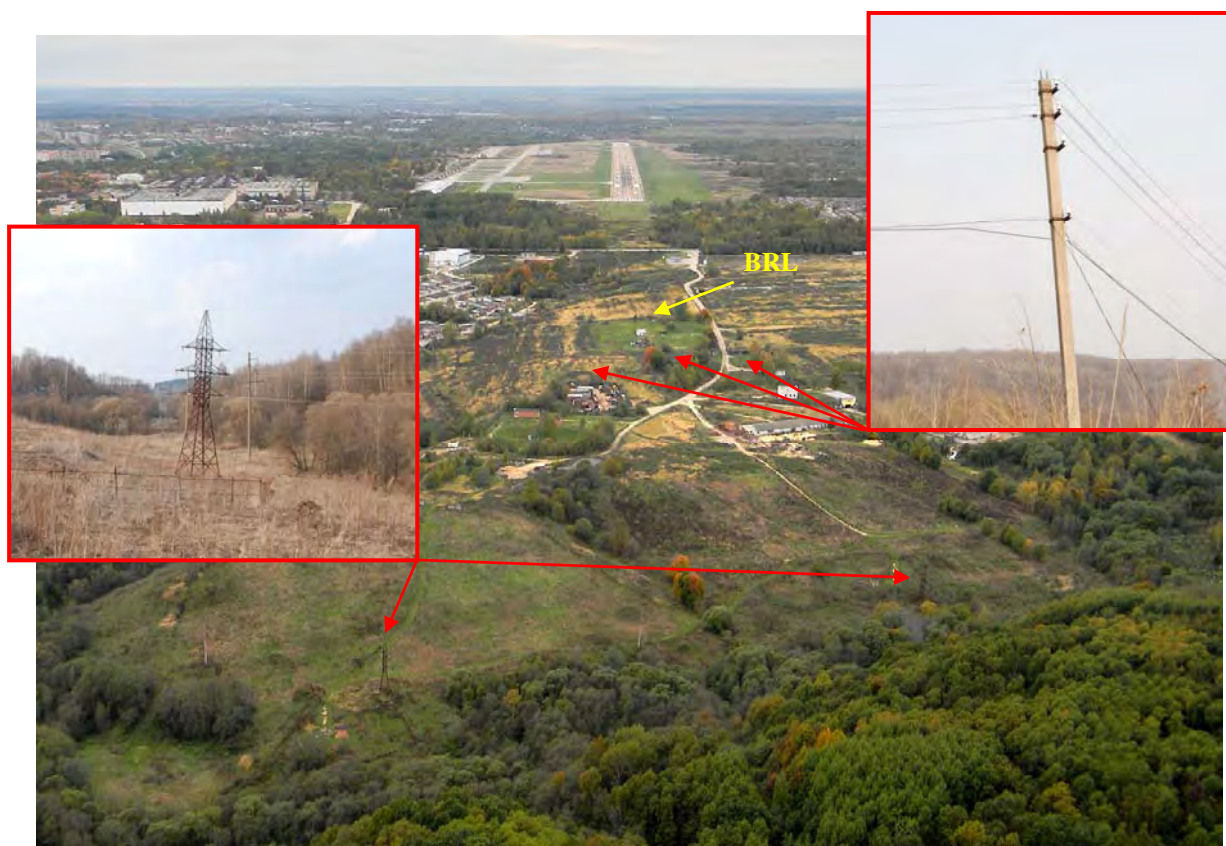
- napowietrzną linię energetyczną w bezpośrednim sąsiedztwie BRL,
- drzewa rosnące w jej polu antenowym, znacznie przewyższające wysokość masztu antenowego,
- jar z ciekim wodnym przed BRL.

Fot. 17. Lokalizacja linii energetycznych wysokiego i niskiego napięcia w otoczeniu BRL

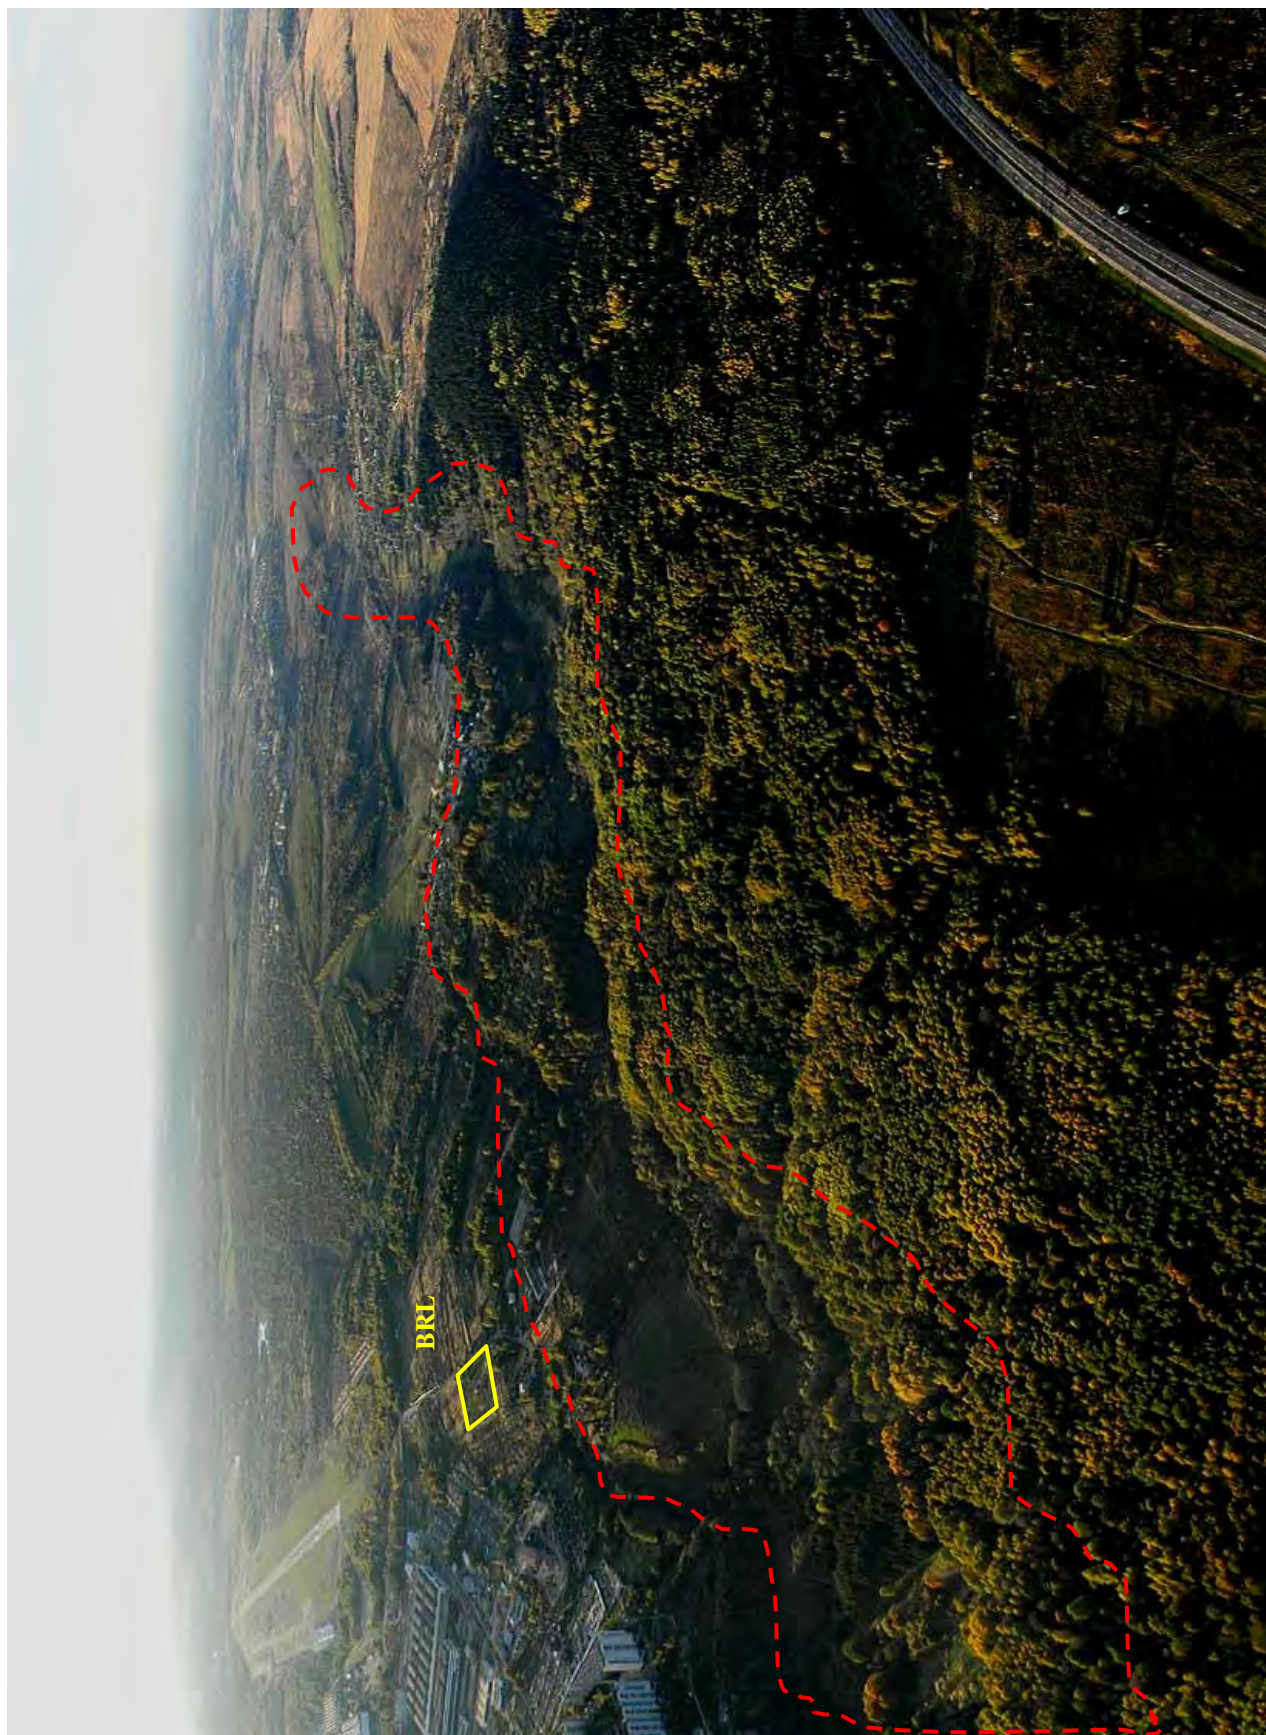
Fot. 19. Umiejscowienie BRL oraz ukształtowanie terenu w rejonie podejścia do DS 26 lotniska SMOLEŃSK PÓŁNOCNY (widoczne obniżenie terenu i jar z ciekim wodnym w rejonie BRL)

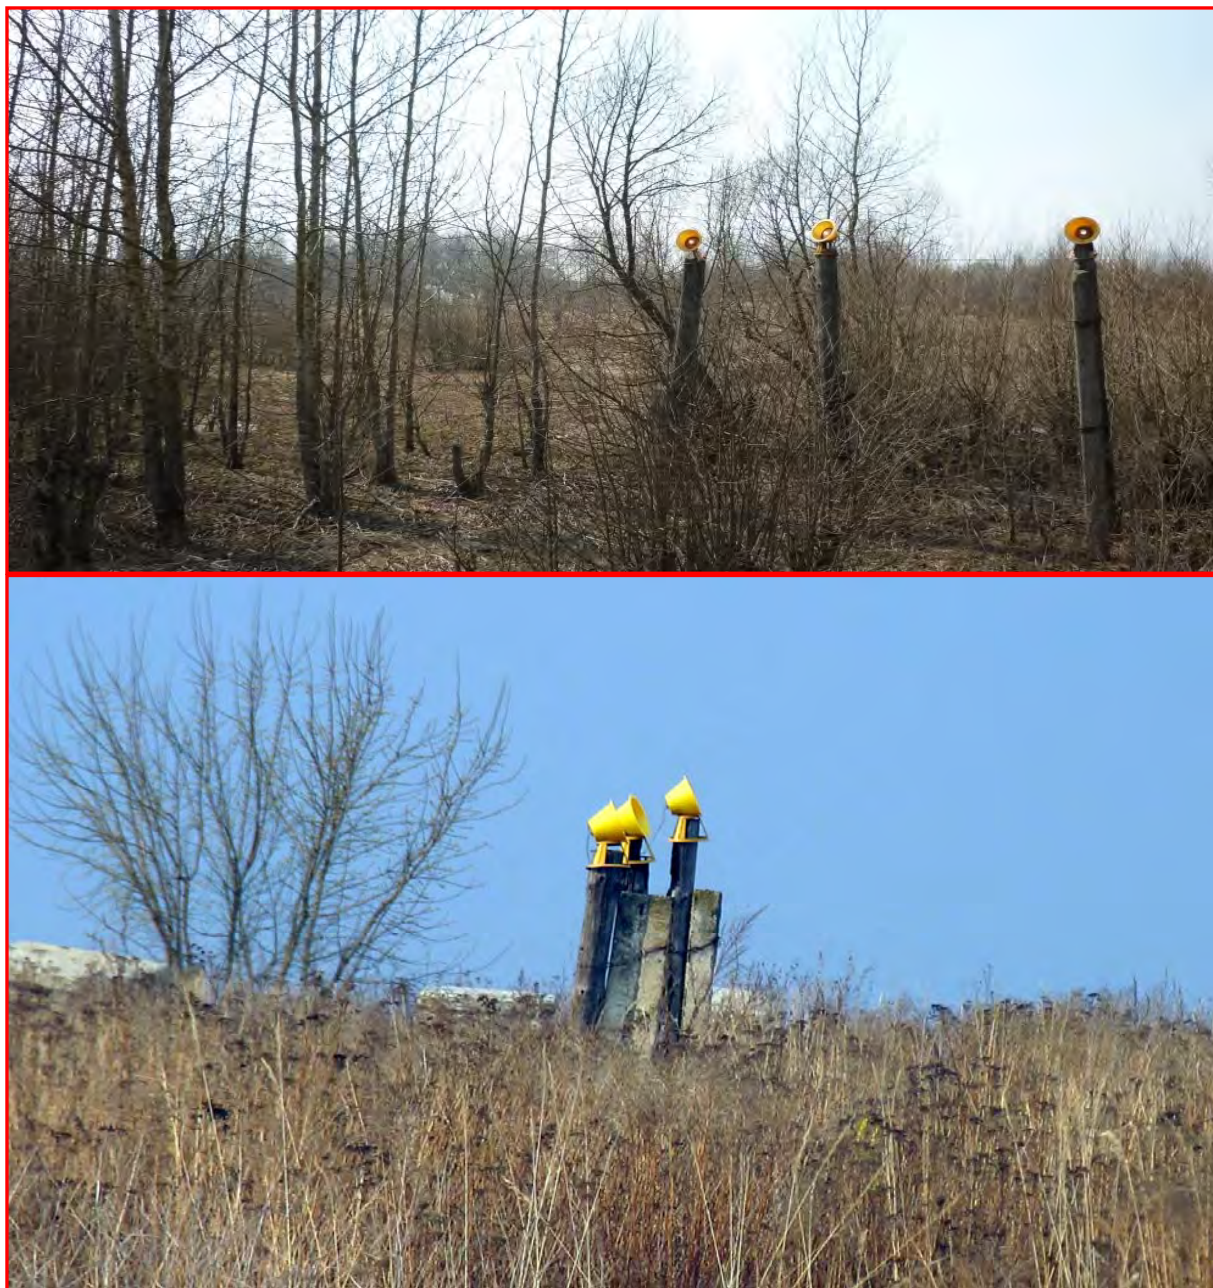
Fot. 21. Ustawienie świateł podejścia

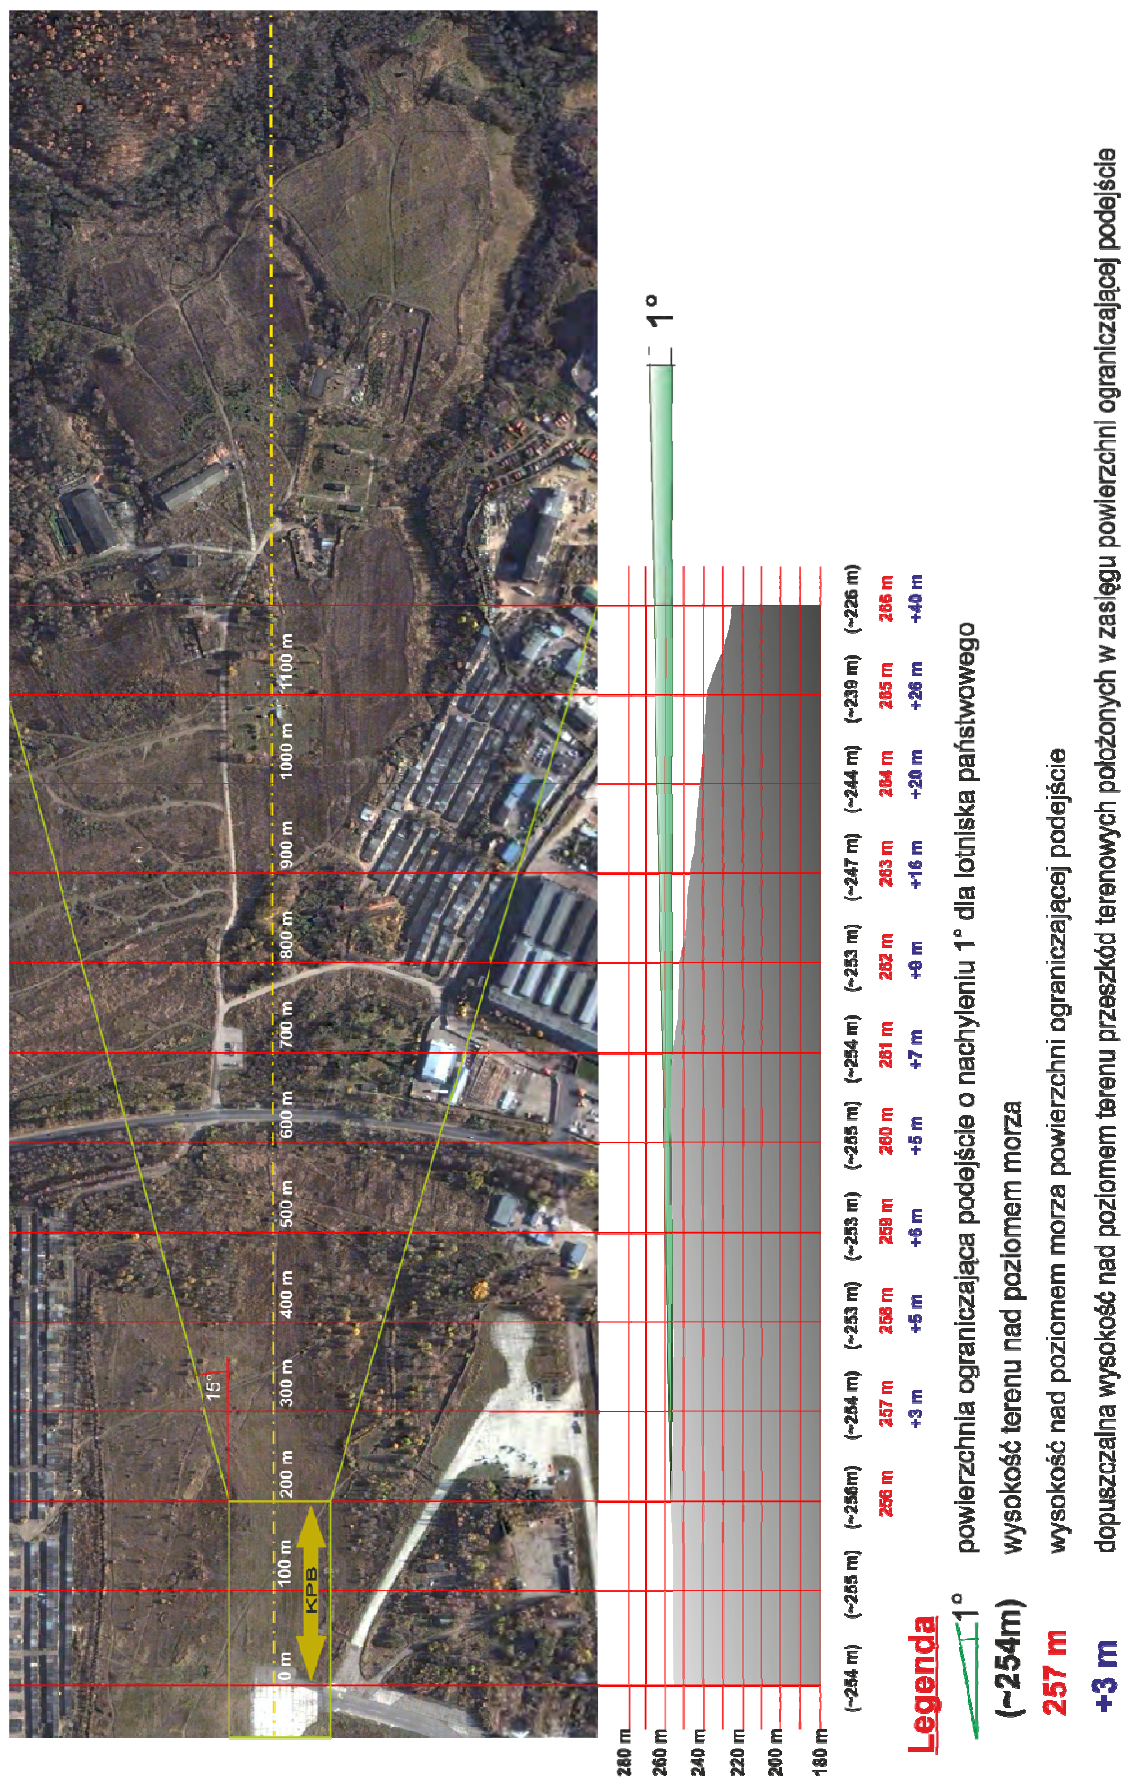
Na podstawie tych danych sporządzono schemat podejścia do lotniska SMOLEŃSK PÓŁNOCNY, zaznaczając na nim powierzchnię ograniczającą podejście do DS 26 (Rys. 17). Zaznaczono na nim:

Powyższa analiza wskazuje, że lotnisko SMOLEŃSK PÓŁNOCNY nie było właściwie przygotowane do przyjmowania statków powietrznych.

Rys. 17. Powierzchnia ograniczająca podejście dla lotniska SMOLEŃSK PÓLNOČNY
(wg przepisów polskich dla lotniska wojskowego I klasy)

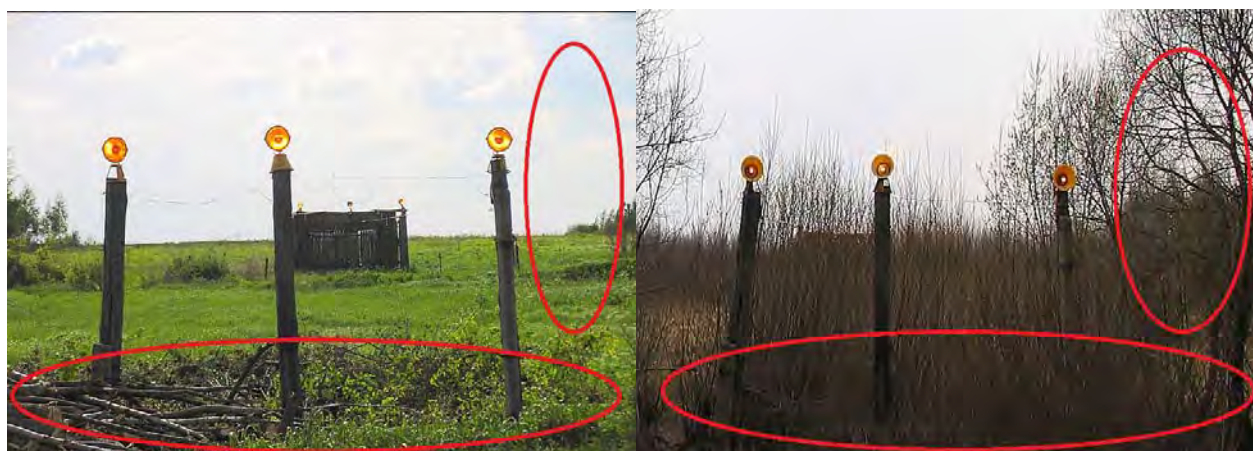
Rysunek 19 przedstawia rozmieszczenie drzew, których wysokość jest większa od dopuszczalnej. W odległości 400-600 m od progu DS 26 teren porastały drzewa o wysokości około 10 m, czyli przekraczały dopuszczalną w tym miejscu wysokość o 5-6 m. W rejonie drogi asfaltowej (około 600 m od DS 26) wysokość drzew przekraczała dopuszczalną o 7 m. W odległości 700 m od progu DS 26 wysokość drzewostanu przekraczała o 8 m wysokość dopuszczalną, natomiast w odległości 800 m o 5-6 m. Największą wysokość drzew (przewyższających o 10-11 m powierzchnię ograniczającą) stwierdzono w odległości około 640-690 m od progu pasa DS 26. Wysokość terenu w tym rejonie wynosi około 256-257 m n.p.m.

Po 10.04.2010 r. w rejonie osi podejścia do lotniska SMOLEŃSK PÓŁNOCNY dokonano wycinki drzew. Na Rys. 20 zaznaczono miejsca wycinki drzewostanu, który miał wpływ na zobrazowanie statków powietrznych na wskaźniku radiolokatora lądowania i ograniczał widoczność świateł na osi podejścia do DS 26. Kolejne rysunki przedstawiają różnice w drzewostanie między dniem 10.04.2010 r. (Rys. 21-Rys. 24) a 30.06.2010 r.

Rys. 21. Lotnisko SMOLEŃSK PÓŁNOCNY – różnice w stanie drzewostanu w rejonie A – światła osi podejścia ok. 600 m od progu DS 26

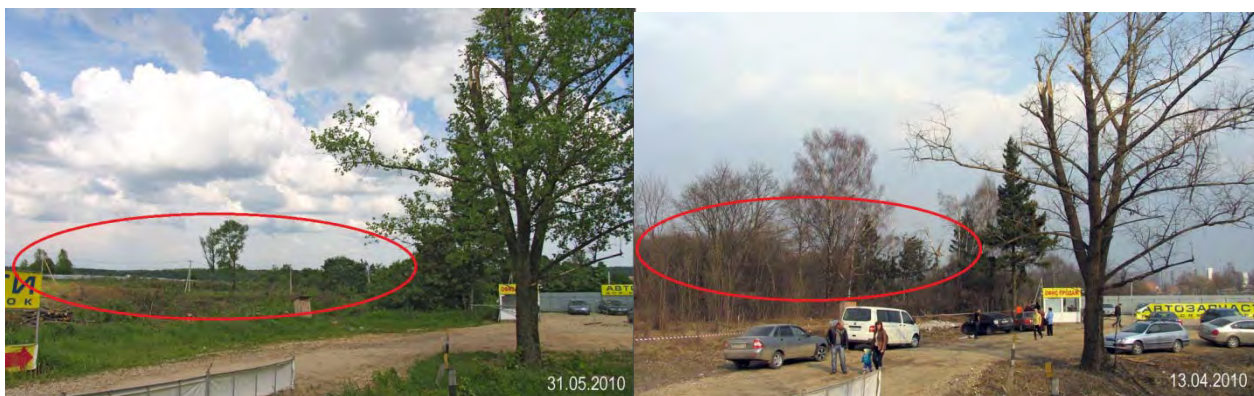
Rys. 22. Lotnisko SMOLEŃSK PÓŁNOCNY – różnice w stanie drzewostanu – rejon w odległości ok. 670 m od progu DS 26

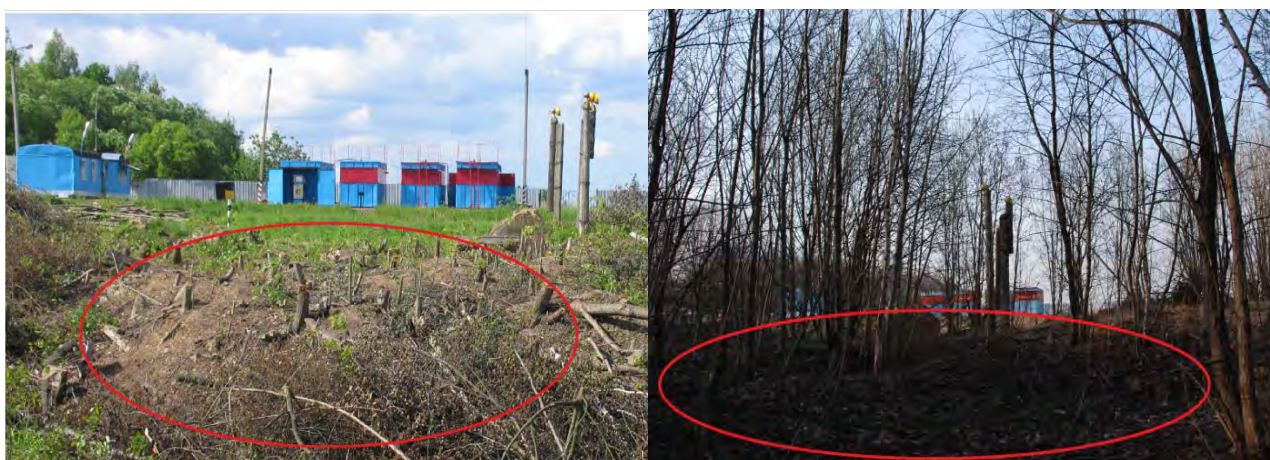
Rys. 23. Lotnisko SMOLEŃSK PÓŁNOCNY – różnice w stanie drzewostanu – światła osi podejścia w odległości ok. 700 m od progu DS 26

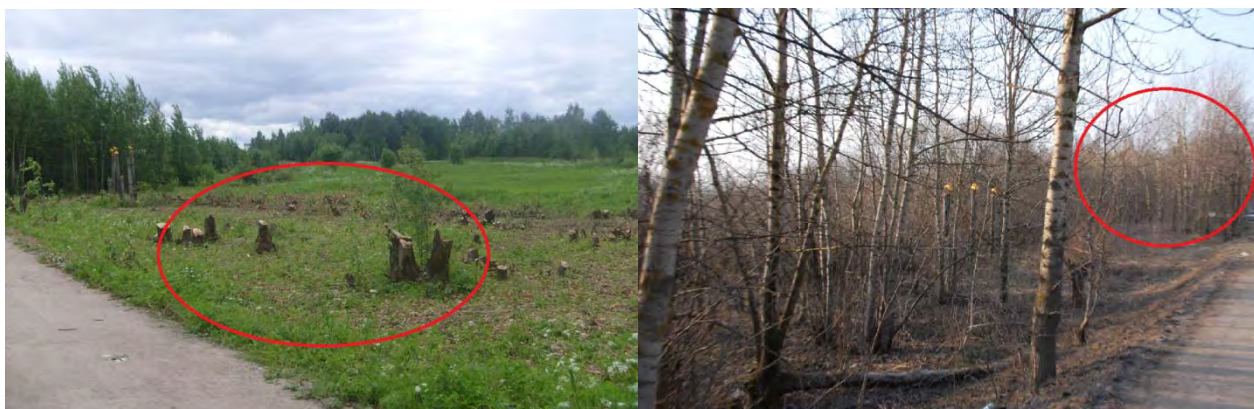
Rys. 24. Lotnisko SMOLEŃSK PÓŁNOCNY – różnice w stanie drzewostanu – światła osi podejścia ok. 600 m od progu DS 26

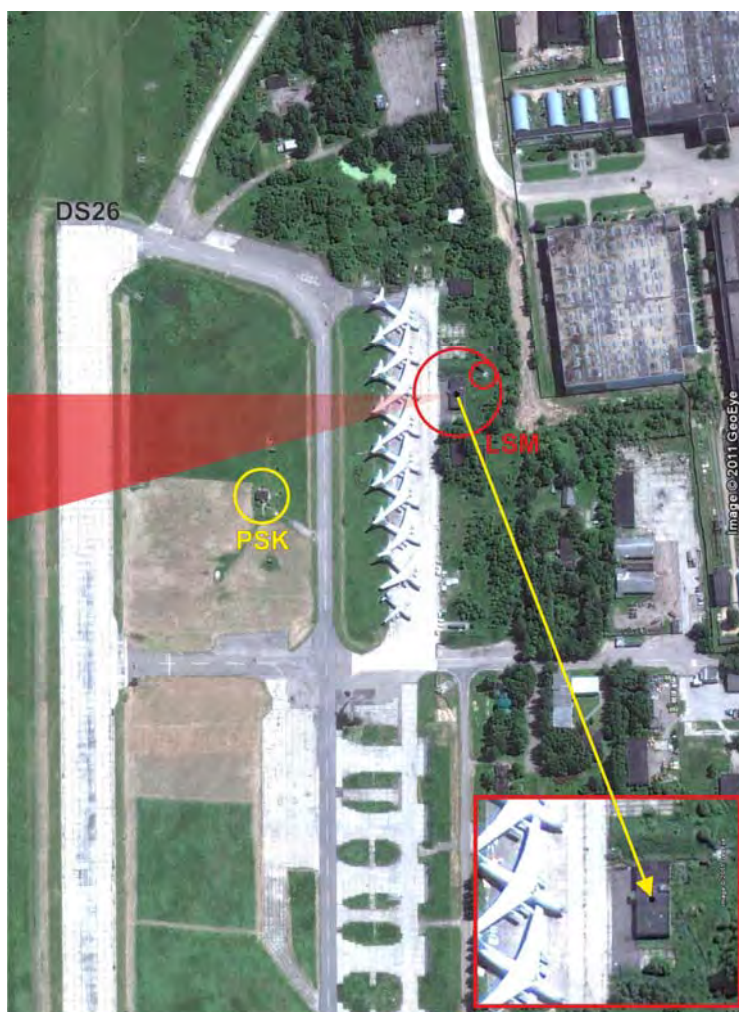
ICAO i WMO. Położenie LSM ograniczało możliwość obserwacji widzialności, zachmurzenia i zjawisk pogody na lotnisku. By określić widzialność, meteorolog, ze względu na obwałowania, budynki i samoloty otaczające stację, musiał wchodzić na dach budynku, z którego mógł dostrzec jedynie garaże po drugiej stronie pasa, do których błędnie była wykazana odległość na schemacie (1000 m zamiast 650 m do jednego narożnika i 700 m zamiast 570 m do drugiego). Przy takich możliwościach pomiaru obserwator nie był w stanie zauważyć początku wystąpienia na lotnisku mgły (widzialność pozioma poniżej 1000 m). Pomiar wiatru, temperatury i wilgotności powietrza także był zakłócany przez najbliższe otoczenie.

Mierzone na stacji meteorologicznej 10.04.2010 r. podstawy chmur i widzialność pozioma nie odpowiadały faktycznym wartościom widzialności poziomej i pionowej określonej zarówno na BSKL, jak i na kierunku podejścia do lądowania. Pomiaru te zgodnie z rosyjskimi przepisami powinny być wykonywane na BSKL oraz DRL i BRL (Instrukcja NAMS 86 pkt 21-23).

Rys. 25. Lotnisko SMOLEŃSK PÓŁNOCNY – położenie budynku stacji meteorologicznej
LSM – lotniskowa stacja meteorologiczna **PSK** – pomocnicze stanowisko kierowania

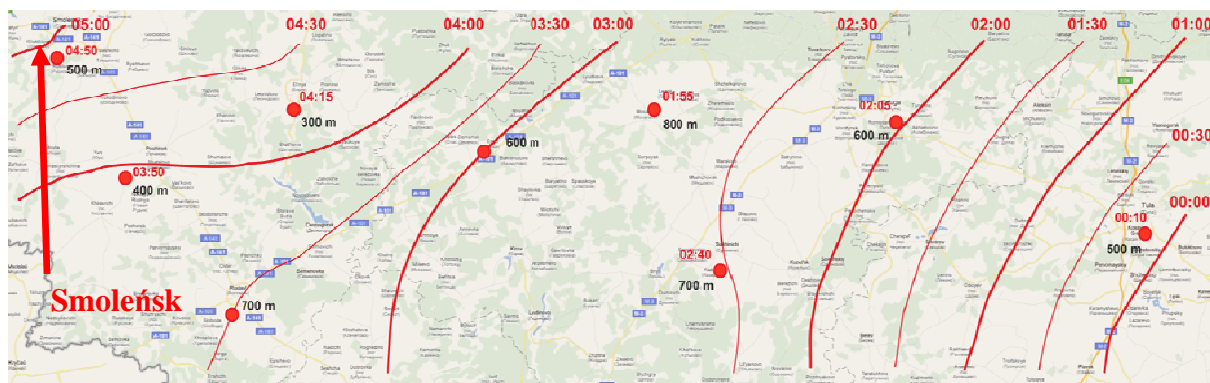
Wynikało to nie tylko z dużej odległości pomiędzy Twerem i Smoleńskiem, ale także z nieuwzględnienia przez zmianę dyżurną biura meteorologicznego pojawienia się mgieł na kierunku adwekcji. Jak wykazano, istniała możliwość wykonania mapy izochron wystąpienia mgieł, która wyraźnie pokazałaby zbliżenie się strefy mgły od południowego wschodu do lotniska SMOLEŃSK PÓŁNOCNY.

Rys. 28. Mapa izochron wystąpienia mgieł oraz obserwowanej widzialności - opracowane na podstawie depezy STORM ze stacji meteorologicznych położonych na wschód i południe od Smoleńska

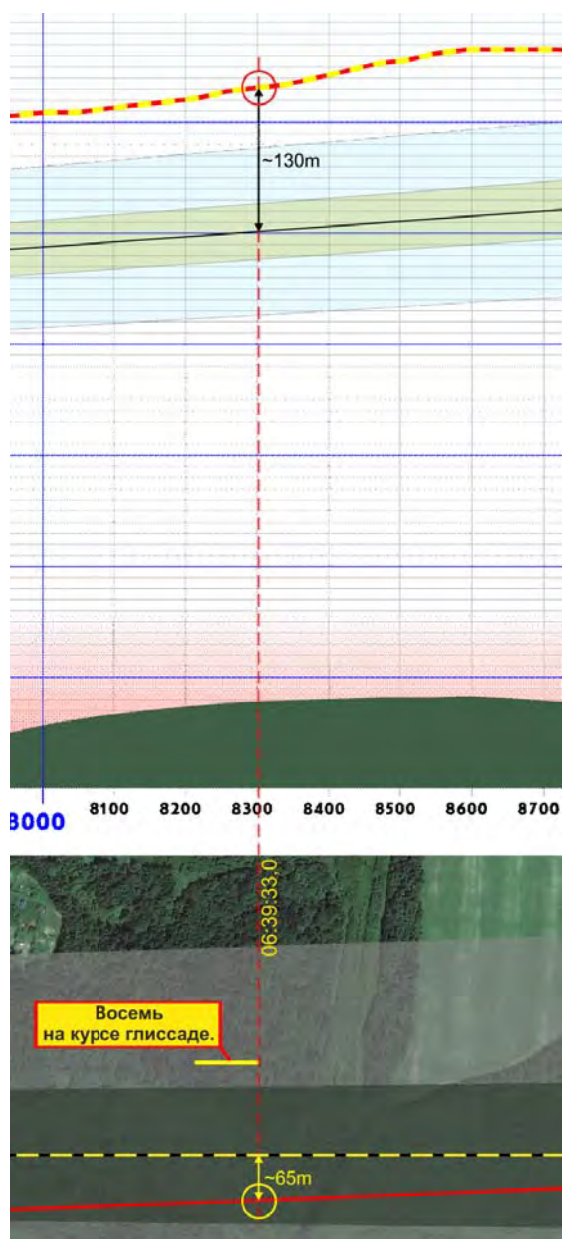
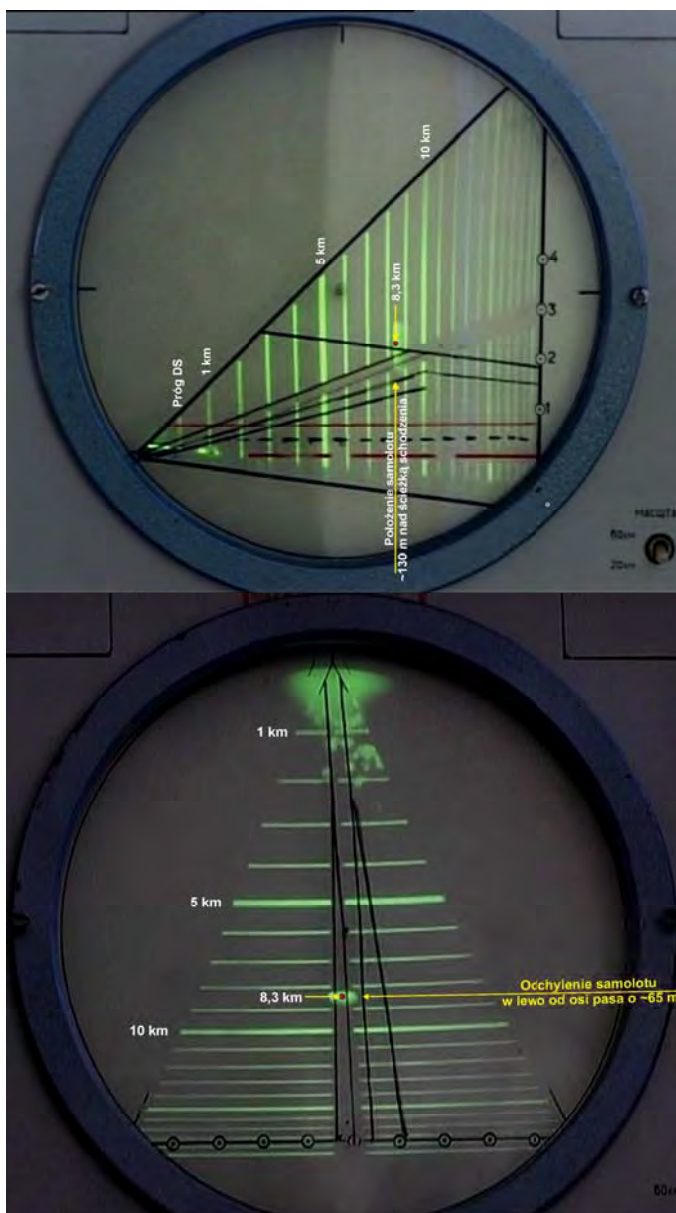
Załoga samolotu po dolicie do 10 km¹⁵³ nie rozpoczęła schodzenia i kontynuowała lot poziomy. Doprowadziło to do wylotu samolotu ponad ścieżkę schodzenia. W odległości 9,7 km od progu DS 26 samolot opuścił sektor 1/3 dopuszczalnych odchyień¹⁵⁴ ($\pm 10'$). W odległości 9 km od progu DS 26 samolot znajdował się już poza strefą dopuszczalnych maksymalnych odchyień ($\pm 30'$).

Rys. 32. Położenie samolotu w momencie komendy: „Восемь, на курсе, глиссаде” („Osiem, na kursie, ścieżce”)

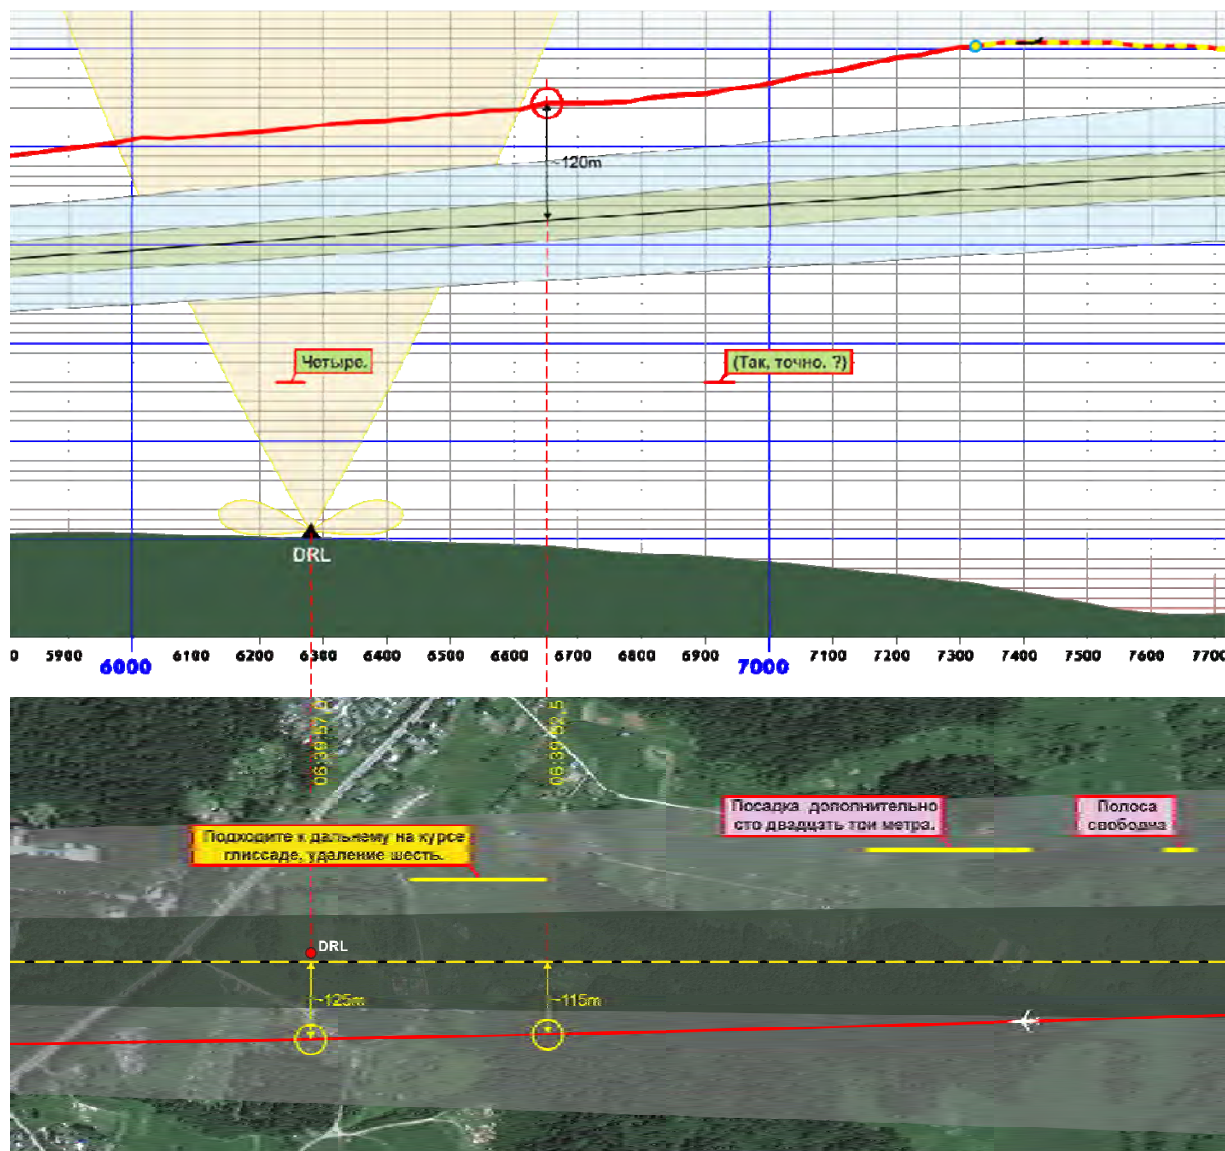
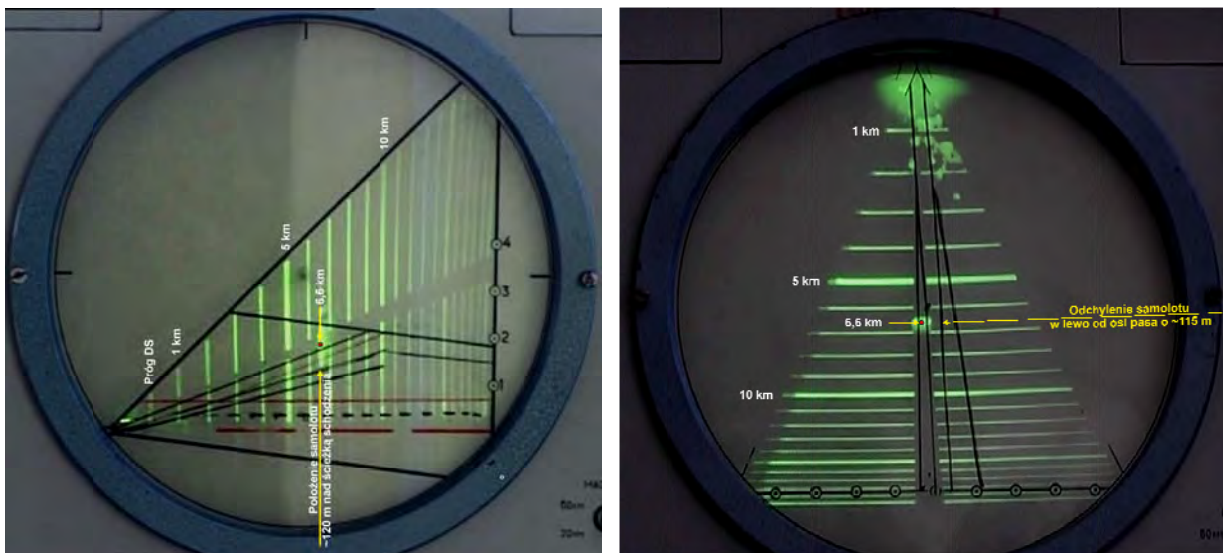
Następna informacja o odległości oraz prawidłowym położeniu na kursie i ścieżce schodzenia¹⁵⁵ została przekazana przez KSL po 20 s. Było to niezgodne z faktycznym położeniem samolotu, gdyż znajdował się on w tym czasie 120 m nad ścieżką schodzenia i 115 m z lewej strony od osi DS (na wysokości 444 m nad poziomem lotniska, w odległości 6649 m od progu DS 26), czyli poza granicą dopuszczalnego maksymalnego wymiaru liniowego odchylenia ($\pm 30'$) od nakazanej ścieżki schodzenia ($2^{\circ}40'$). Dowódca samolotu Tu-154M błędnie potwierdził odległość od progu DS 26 „cztery” zamiast sześć. Pomyłka nie została zauważona ani przez KSL ani KL.

Zdaniem Komisji, przy panujących WA oraz nieprawidłowym położeniu samolotu (zbyt duże odchylenie od ścieżki i kursu, przy małej odległości do progu DS 26) KSL powinien zapytać załogę o decyzję dotyczącą kontynuowania podejścia lub zarekomendować jego przerwanie.

Rys. 33. Położenie samolotu w momencie komendy: „Подходите к дальнему, на курсе глиссаде, удаление шесть” („Podchodźcie do dalszej, na kursie, ścieżce, odległość sześć”)

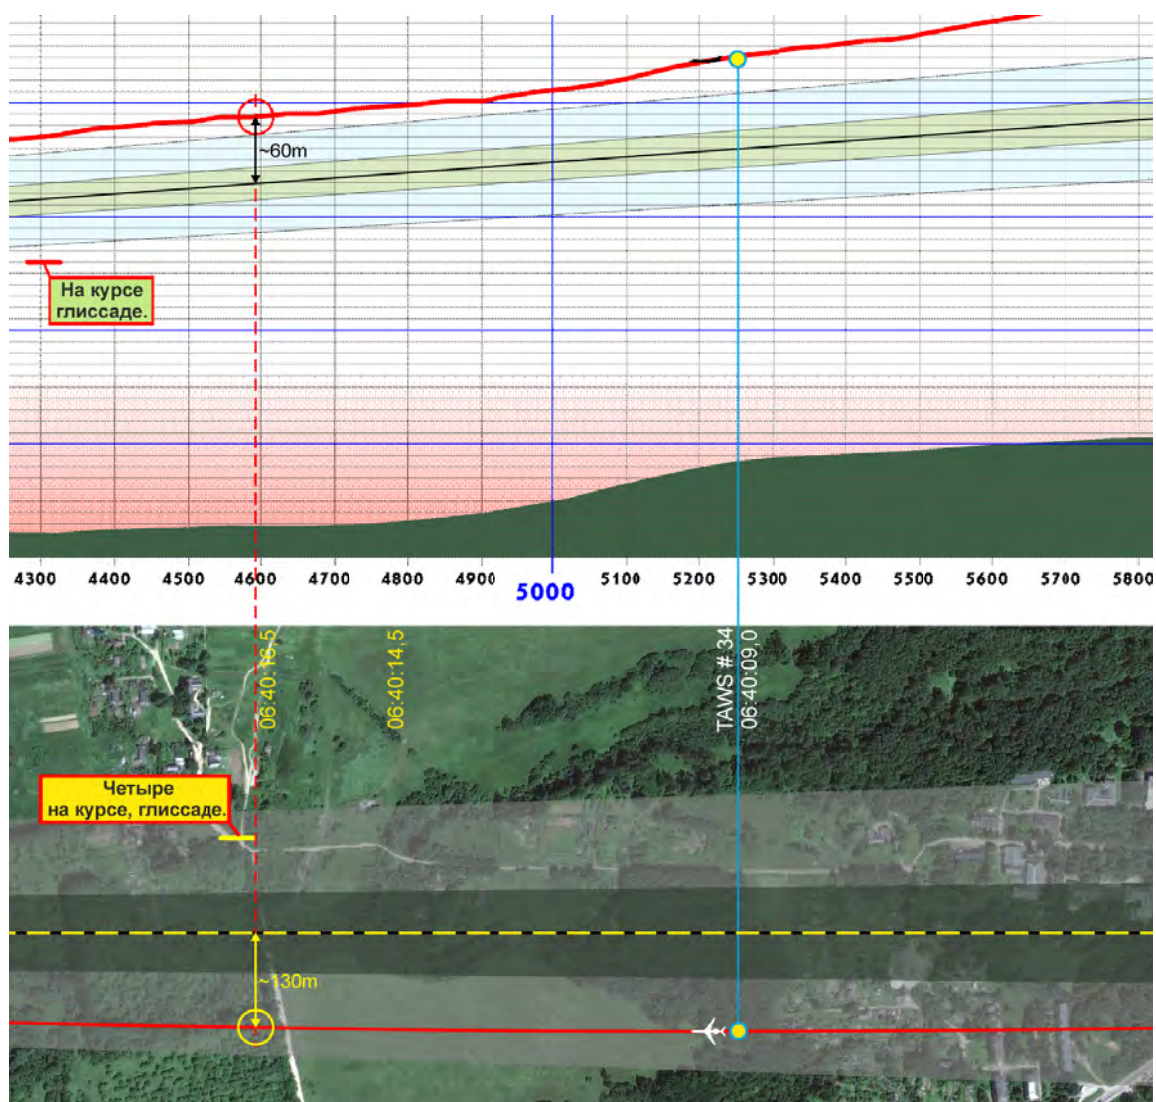
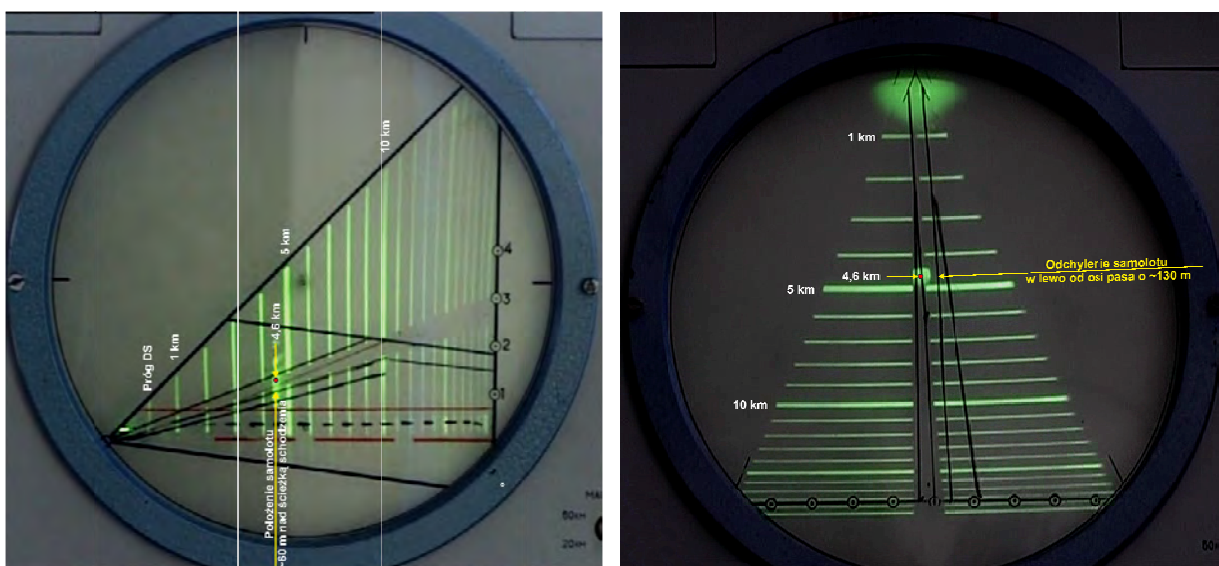
Następna informacja została przekazana przez KSL po 24 s¹⁵⁶ w odległości około 4600 m od progu DS 26. KSL w dalszym ciągu informował załogę o prawidłowej pozycji samolotu, mimo że znajdował się on 60 m nad ścieżką schodzenia i 130 m z lewej strony od osi DS (na wysokości 287 m nad poziomem lotniska, odległość 4591 m od progu DS 26).

Rys. 34. Położenie samolotu podczas komendy: „Четыре на курсе, глиссаде” („Cztery na kursie, ścieżce”)
