**KOMISJA BADANIA WYPADKÓW LOTNICZYCH
LOTNICTWA PAŃSTWOWEGO**

RAPORT KOŃCOWY

z badania zdarzenia lotniczego nr 192/2010/11

samolotu Tu-154M nr 101

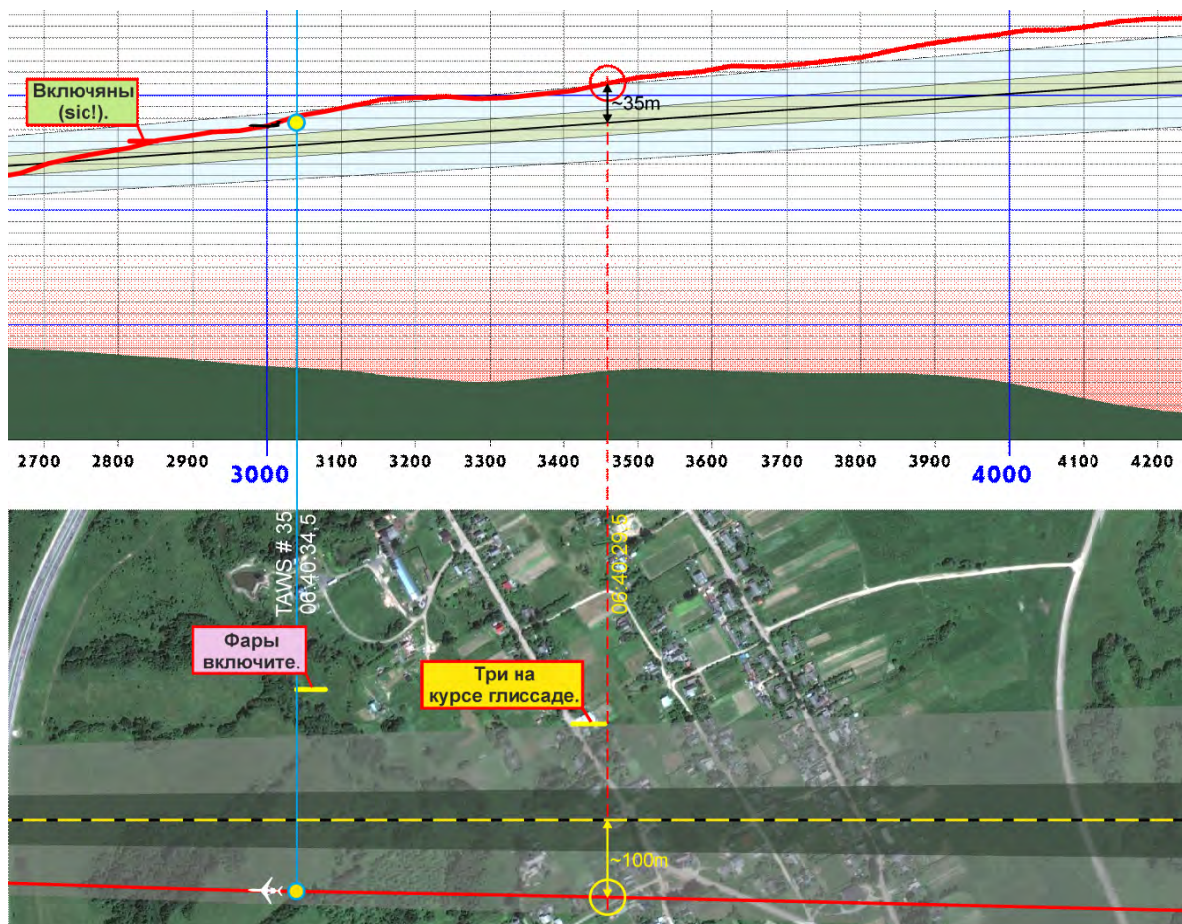
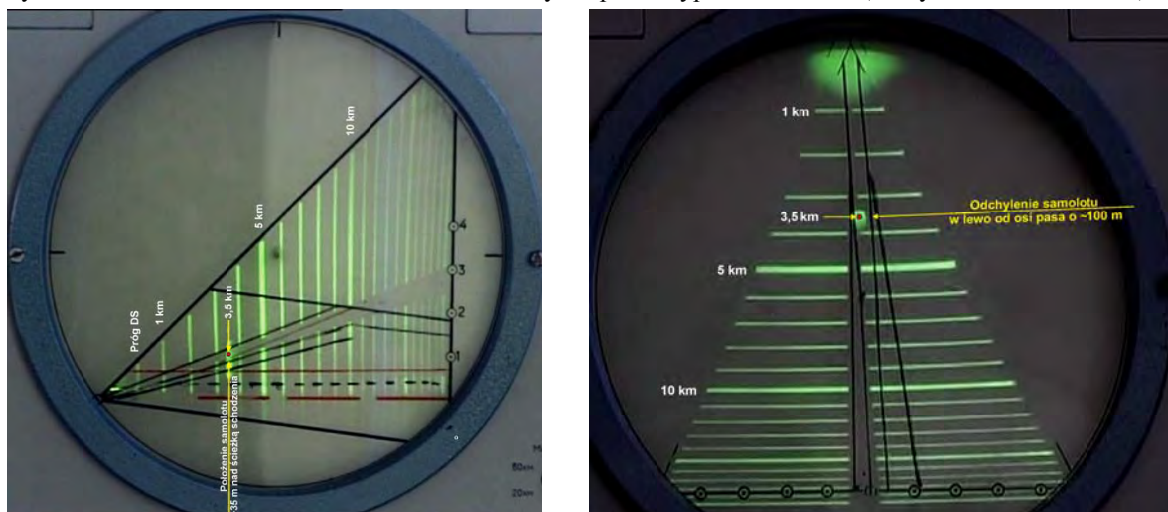
Następna informacja¹⁵⁷ została przekazana przez KSL po 13 s (3460 m od progu DS 26). KSL w dalszym ciągu informował załogę o prawidłowej pozycji samolotu na kursie i ścieżce, gdy w rzeczywistości samolot znajdował się na górnej granicy dopuszczalnego maksymalnego wymiaru liniowego odchylenia (+30') od nakazanej ścieżki schodzenia i 100 m z lewej strony od osi DS.

Rys. 35. Położenie samolotu w momencie komendy: „Три на курсе, глиссадe” („Trzy na kursie, ścieżce”)

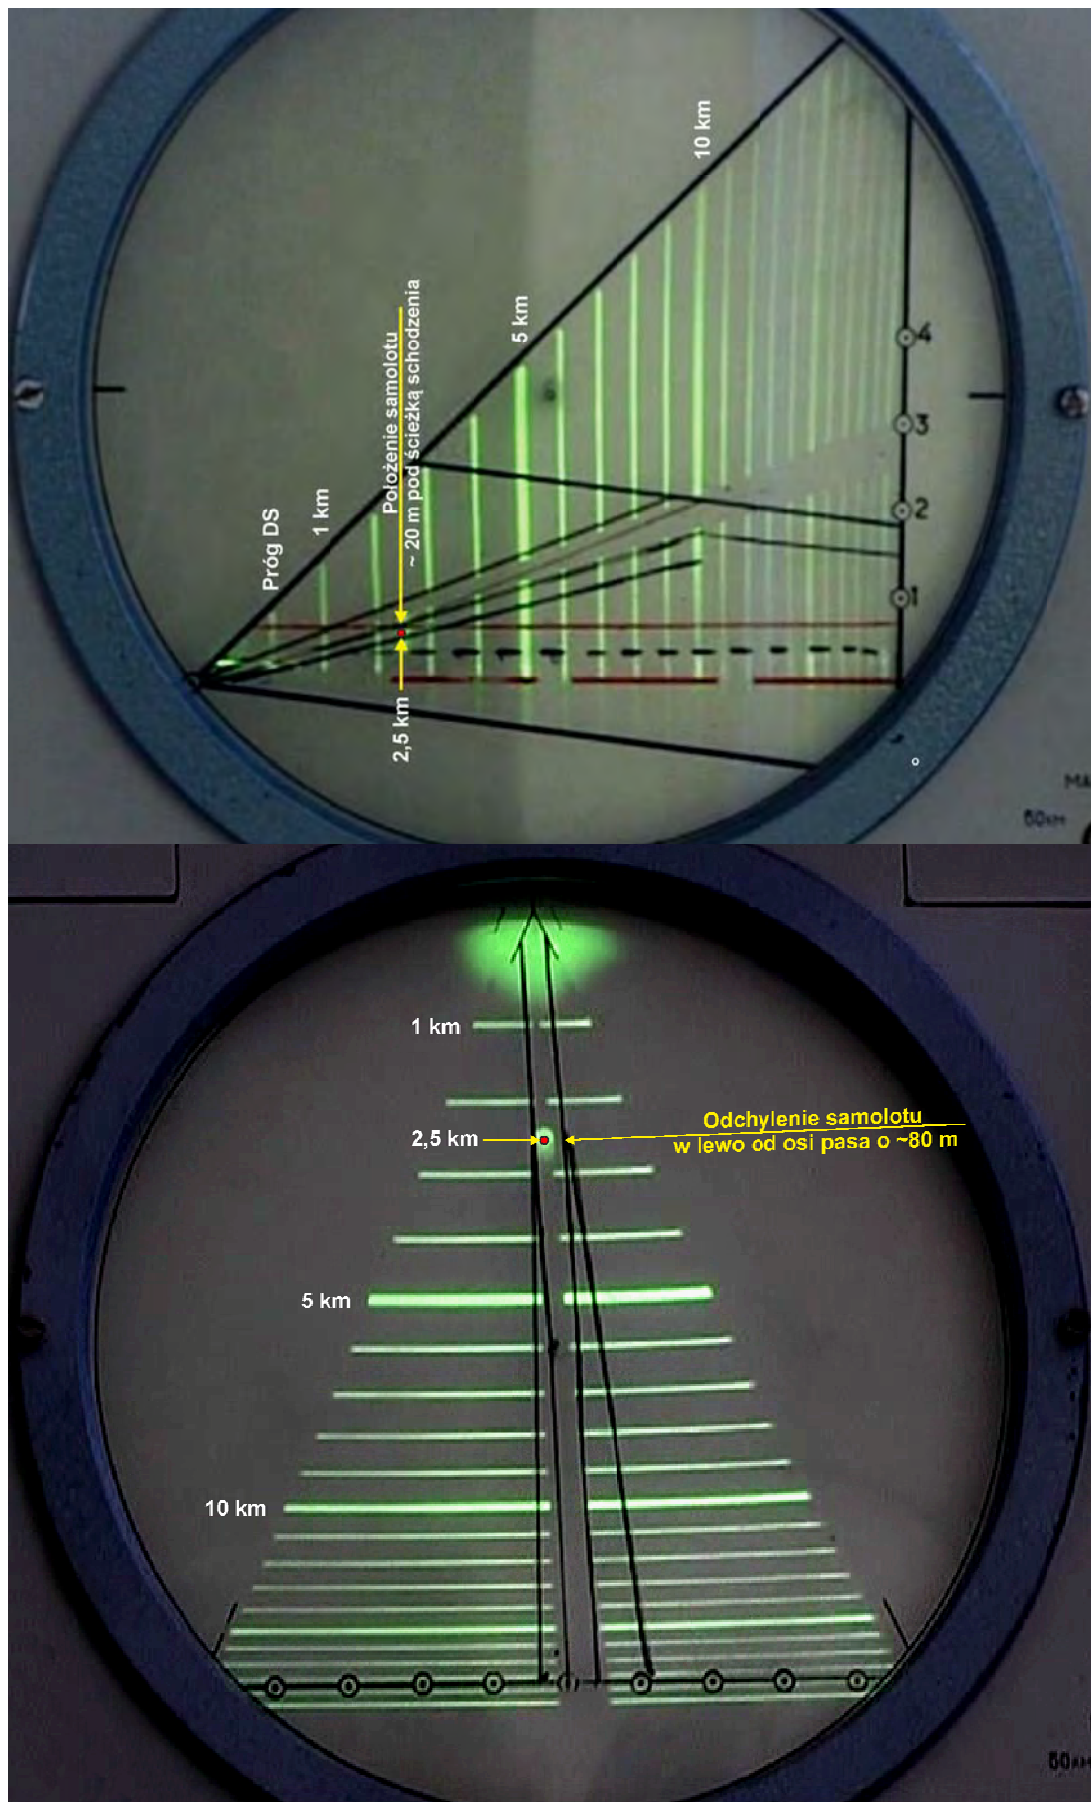
Fot. 31. Zobrazowanie pozycji samolotu względem ścieżki schodzenia i osi DS na wskaźnikach WISP-75

Komenda nakazująca przejście do lotu poziomego „Горизонт, сто один” („Horyzont, 101”) została przekazana przez KSL po upływie 13,5 s od informacji „Dwa na kursie i ścieżce”. W tym czasie samolot znajdował się na wysokości około 14 m względem płaszczyzny lotniska i **nie był już widoczny na wskaźnikach radiolokatora**. Dwie sekundy przed komendą „Horyzont 101” dowódca statku powietrznego podjął decyzję o odejściu na drugie zajęcie (wysokość nad poziomem lotniska 39 m).

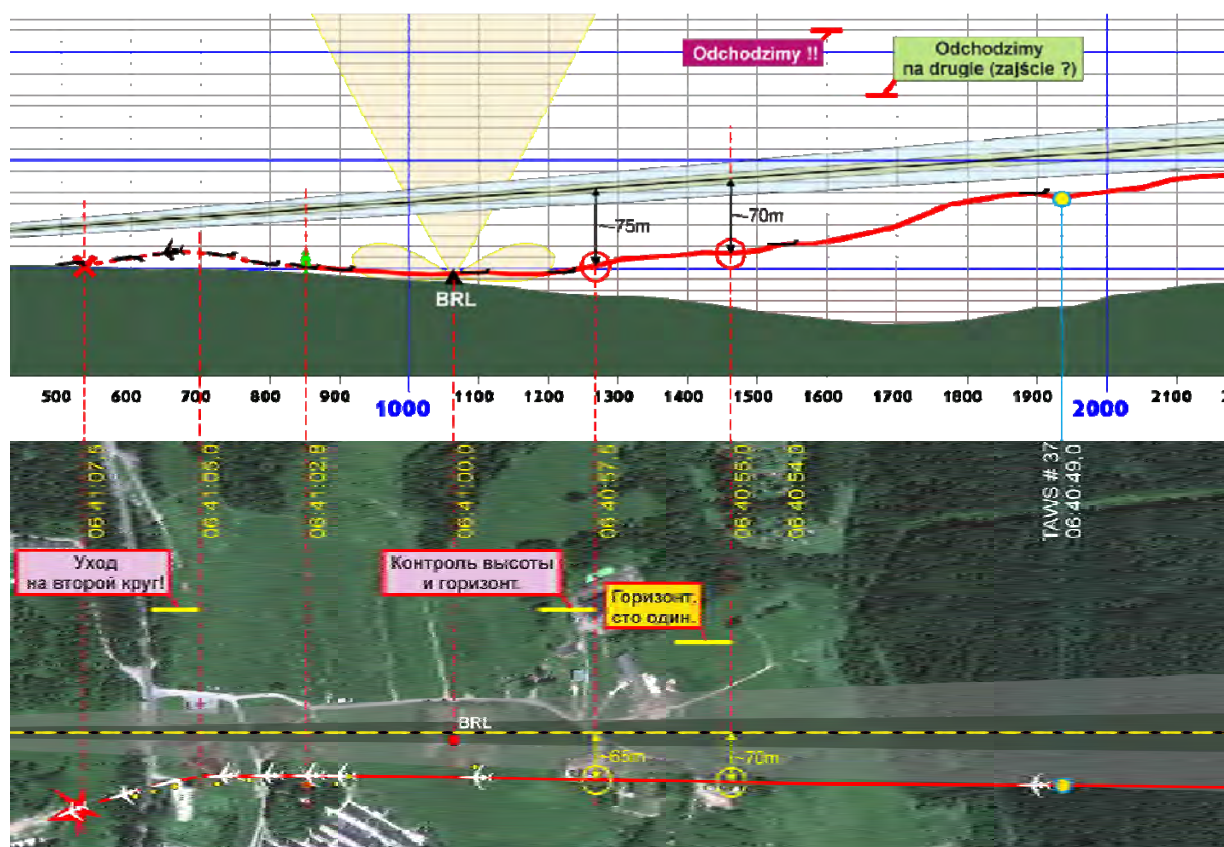
Na podstawie ustaleń Komisji, komenda „Горизонт, сто один” („Horyzont, 101”) powinna być wydana 10 s wcześniej (06:40:44,5), czyli gdy samolot znajdował się znacznie poniżej ścieżki schodzenia na dolnej granicy dopuszczalnego maksymalnego odchylenia od ścieżki (-30’).

Rys. 37. Zobrazowanie ostatniej fazy lotu samolotu Tu-154M

Załoga samolotu Tu-154M nie potwierdziła otrzymanych komend KSL wysokością lotu, co uniemożliwiło KSL weryfikację poprawności wskazań radiolokatora w odniesieniu do pozycji samolotu na ścieżce schodzenia.
